Nuove ricerche nel settore termale e del cd. vigneto della villa imperiale del *Pausilypon* di Napoli

Nel mese di settembre si è svolta la prima campagna di scavo dell'Università di Napoli L'Orientale presso la villa imperiale del *Pausilypon*; le ricerche sono condotte in regime di concessione di scavo e sono impostate come attività di ricerca e di formazione per gli studenti dei corsi di laurea e post-laurea dell'Ateneo, coinvolgendo in tutte le fasi di lavoro circa una quindicina di partecipanti. Gli obiettivi del pluriennale progetto di ricerca sono molteplici, da un lato individuare i resti archeologici presenti nell'area compresa tra la terrazza dei teatri e l'area demaniale affacciata sulla Gaiola, dall'altro di definire lo sviluppo architettonico di questo settore della villa e le sue sequenze cronologiche.

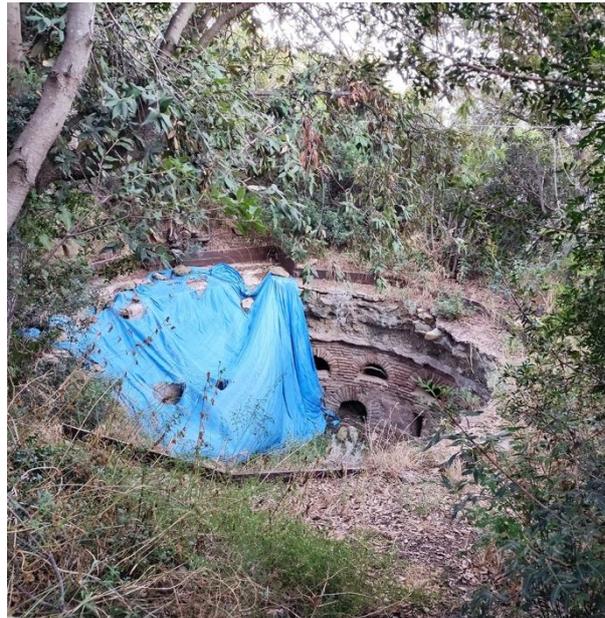
Fig. 1 - L'area del cd. *calidarium* prima dell'inizio degli interventi di indagine

Le attività sul campo di quest'anno si sono, in particolare, concentrate in due distinti settori della villa,¹ già indagati in maniera non sistematica agli inizi del Novecento dal Günther e da lui identificati con il settore delle terme superiori e del cd. vigneto. La prima area fu parzialmente scavata dal Günther, che rimosse ingenti porzioni della sequenza stratigrafica di uno degli ambienti termali, lasciandola esposta per lungo tempo, fino al suo progressivo reinterro e abbandono alla vegetazione infestante (Fig. 1). In anni più recenti fu qui realizzato un intervento di recupero

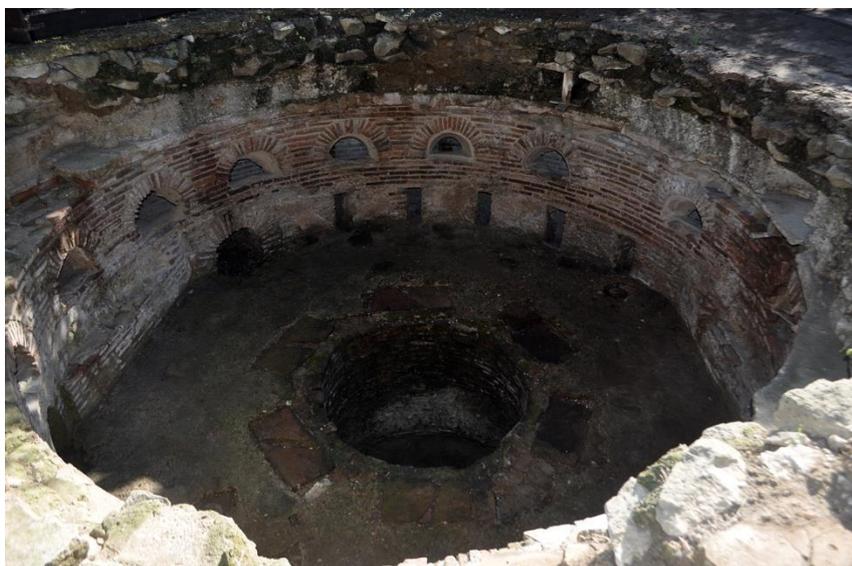
Fig. 3 - Visione da Ovest del sistema di riscaldamento di terza fase, in cui sono visibili il muro in opera laterizia con relativo sistema di doppio livello di archetti e feritoie rettangolari in basso a livello del piano pavimentale dell'ipocausto. Al centro il pozzo. In alto verso Est gli strati di obliterazione dell'ambiente riscaldato durante la quarta fase

archetti, al livello superiore, e feritoie rettangolari più piccole al livello inferiore. Tale complesso sistema di circolazione dell'aria prodotta dal *praefurnium* è da leggere in rapporto con il pozzo e l'ipocausto, molto alto (circa 1,30m). Al di sopra del corridoio anulare vengono realizzate due file di gradini anulari, rivestiti in cocciopesto. Il sistema, interpretato come *calidarium* o piscina calida, non sembra esser stato in uso a lungo. Prima della sua obliterazione definitiva, viene realizzato un taglio sul lato nord-occidentale dell'ipocausto, all'altezza del livello superiore degli archetti, asportandone uno, per impiantare un tubo di scarico, forse per lo svuotamento della vasca o, sulla base del ritrovamento, in questa zona, da parte del Günther di una *fistula plumbea*, per il sistema di adduzione dell'acqua.⁵

Ad un terzo momento si può riferire un nuovo intervento edilizio, volto sia a migliorare il sistema di circolazione del calore, sia a creare una gradinata anulare (Fig. 3). Viene infatti addossato alla struttura muraria di seconda fase un nuovo muro in opera laterizia, che ingloba al suo interno un corridoio anulare, in connessione con il *praefurnium* di seconda fase. Il paramento interno della nuova struttura presenta un sistema di comunicazione con il corridoio anulare, costituito da un doppio livello di

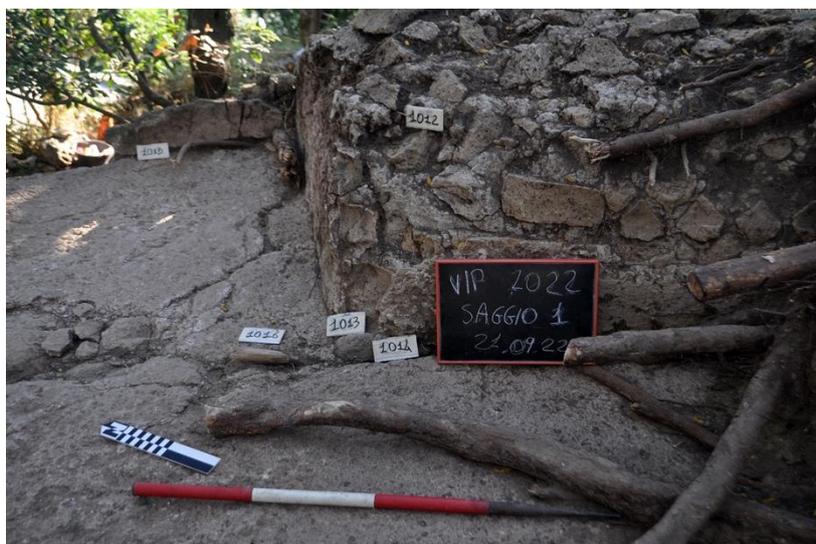
Fig. 4 - Foto di dettaglio della nicchia posta a Nord del saggio. Si tratta di una nicchia quadrangolare in opera reticolata con stipite in opera vittata, e sui paramenti Ovest e Sud è visibile lo strato di rivestimento in cocciopesto

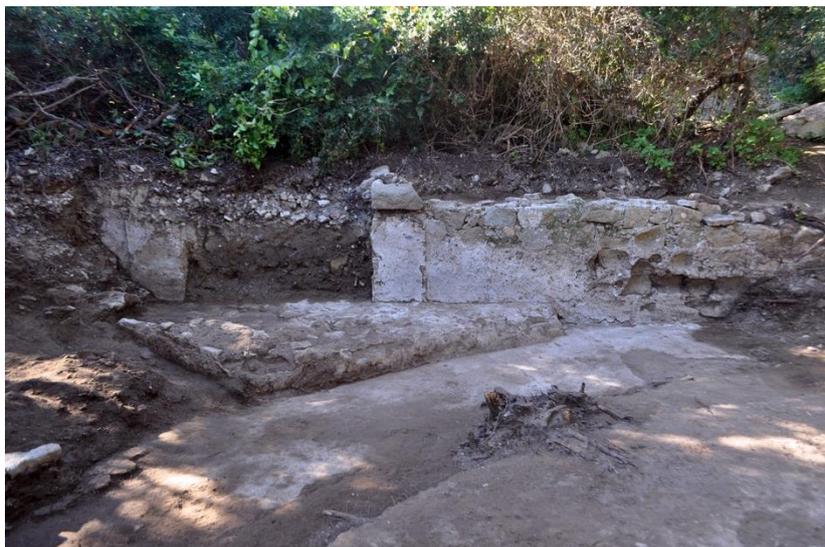
Fig. 5 - Ingresso a Sud di ultima fase comunicante con la zona occidentale non scavata, di cui è visibile in foto il deposito archeologico. La porta è delimitata da due stipiti e l'intera struttura è rivestita da uno strato di intonaco a base di calce. In basso il muro di delimitazione circolare dell'ambiente, rasato a livello del piano pavimentale

Ad un'ultima fase di vita dell'ambiente si deve una nuova trasformazione del settore orientale; qui viene rasato il muro di delimitazione circolare dell'ambiente e quello rettilineo della nicchia e costruito un nuovo muro perimetrale rettilineo, realizzato in conci rozzamente squadri in tufo. Sul lato meridionale è ben visibile una porta che permetteva la comunicazione con il settore posto sul lato occidentale, non scavato; la porta è delimitata da sottili stipiti e l'intera struttura è rivestita con un intonaco a base di calce (Fig. 5). Questo intervento sembra essere

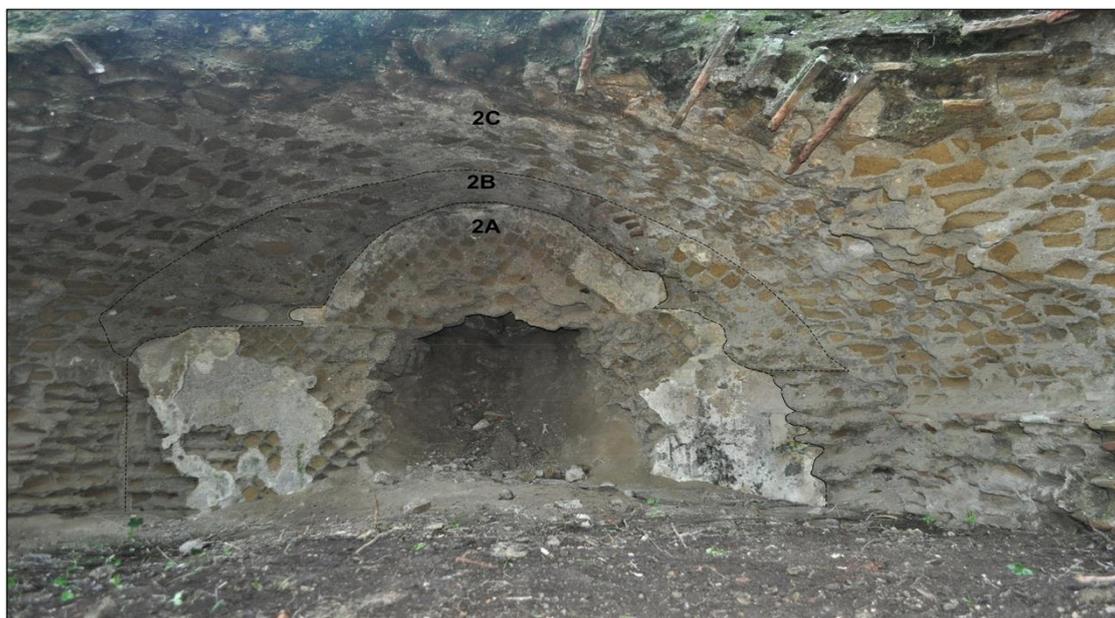
Fig. 6 - Prospetto delle strutture murarie del settore inferiore visto da Est: sono visibili la struttura in reticolato di prima fase (2 A), l'arco di seconda fase (2 B) in opera vittata e la struttura muraria in opera mista di terza fase (2 C)

Alla prima fase di frequentazione dell'area appartiene una struttura muraria in opera reticolata con angoli in opera vittata (2A, Fig. 6) con andamento Nord-Sud, situata nel settore inferiore, che si estende per 3,22m e che conserva un rivestimento parietale di colore bianco. Si tratta di una struttura

ampiezza) realizzata in opera mista con specchiature in reticolato (2B, Fig. 6); dell'arco si conserva il paramento esterno in opera laterizia (con tegole, laterizi, frammenti ceramici e blocchetti squadrati) e la volta realizzata su centina lignea. Ad un secondo momento costruttivo si associa una muratura in opera mista⁸ (2C, Fig. 6) caratterizzata da pilastri in filari alternati (1:1) di opera laterizia ed opera vittata, che sorregge un'ampia volta in cementizio con elementi di tufo di medie dimensioni. Tale struttura si appoggia al precedente arco, andando a sottofondarlo. Al di sopra della volta si distinguono due strutture murarie di delimitazione di uno spazio quadrangolare, realizzate in opera vittata, individuate sui lati Nord-Ovest e Sud-Est, essi sono connessi ad una pavimentazione in cocchiopesto (Fig. 7 indicato il complesso 2I), elementi questi che consentono di confermare l'ipotesi sviluppata da Günther⁹ in merito all'organizzazione dell'area attraverso la costruzione di grandi arcate con vani superiori.¹⁰ In funzione di tale ipotesi, che prevede un sistema a terrazze¹¹ finalizzate allo sfruttamento dell'area caratterizzata da una forte pendenza del suolo, è possibile interpretare anche due tratti murari situati nell'area orientale (2D-2E, Fig. 7). Inoltre, le grandi dimensioni¹² e l'allineamento in direzione Est-Ovest in asse con i pilastri della volta consentono di ipotizzare una funzione di tali tratti murari come ulteriori pilastri, parte di un sistema unitario di terrazzamenti e passaggi coperti.

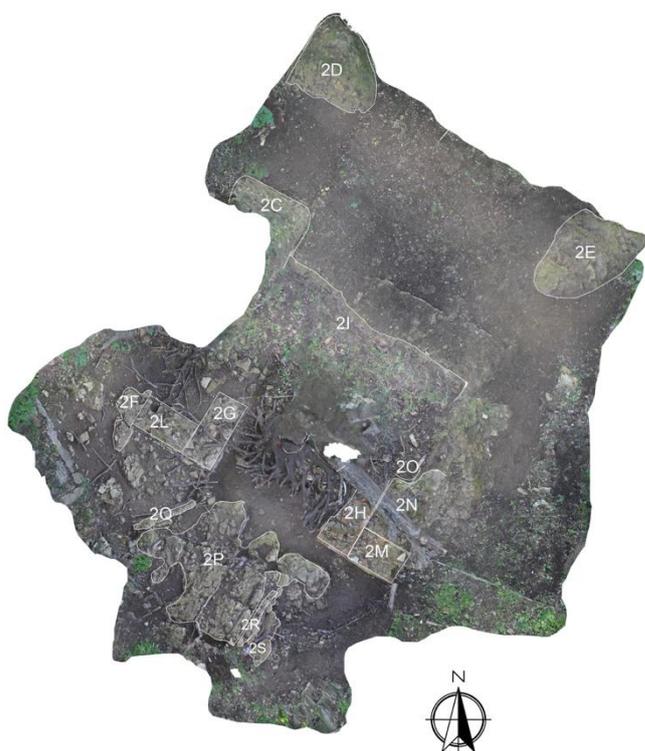
Fig. 7 - Visione zenitale dell'area di scavo in cui è visibile il settore superiore (ad Est) ed il settore inferiore (ad Ovest)

attuale delle indagini appartiene un nucleo in crollo di grandi dimensioni (4,20m di h massima \times 70cm di spessore visibile; 2P, Fig. 7) in porzioni irregolari di cementizio e pezzame di tufo, preceduto, ad Est ed Ovest, da tre porzioni di pavimentazione in cocchiopesto il cui orientamento ne rende complessa la ricostruzione: la porzione occidentale (2Q, Fig. 7) presenta la superficie verso il lato occidentale, mentre quelle orientali (2R-2S, Fig. 7) presentano le superfici in modo speculare. Ai fini di una corretta interpretazione delle modalità di avvenimento del crollo è necessario ipotizzare che il nucleo in questione sia pertinente

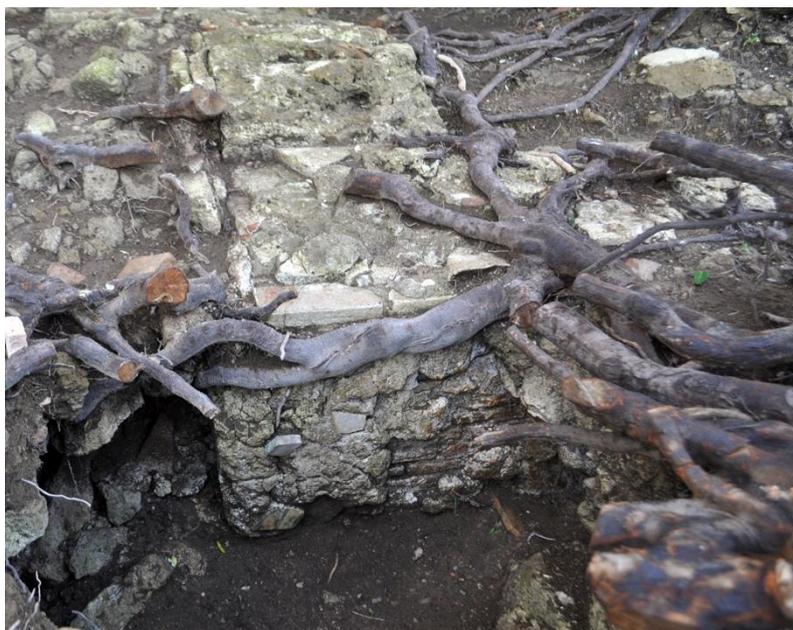
Fig. 8 - Paramento del muro (2G) in opera laterizia su cui è visibile la preparazione del rivestimento parietale in marmo composta da cocchiopesto ed inserti di marmo di vario colore (bianco, grigio, pavonazzetto). Alle spalle il muro di oblitterazione del corridoio occidentale (2L)

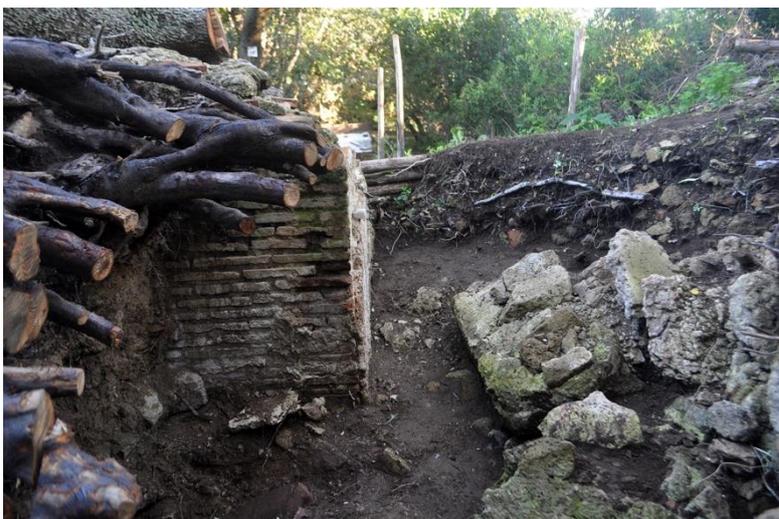
Fig. 9 - Sulla sinistra l'elevato del muro (2H) con i resti della preparazione in cocchiopesto, visibile è il perno in marmo bianco delle lastre di rivestimento parietale in marmo. Sulla destra, parte orientale del nucleo in crollo (2P)

associare con la prima fase costruttiva dell'arco.¹⁵ Si otterrebbe in questo modo un arco nel settore inferiore, sormontato da un affaccio ad arcate, accessibile attraverso una serie di aperture pertinenti ad un ambiente absidato.¹⁶ La seconda fase vede l'obliterazione del "corridoio" occidentale (2L, Fig. 7) e l'elevazione di una parete ad Est del tratto murario orientale (2M, Fig. 7), addossato a quest'ultimo. In questa fase tutti i paramenti sono coperti da un rivestimento in lastre di marmo, di cui si conserva la preparazione in cocciopesto (Fig. 8) con inserti di marmo (di colore bianco, rosso e pesca) utilizzati come riferimento per il motivo decorativo del suddetto rivestimento; la presenza del rivestimento marmoreo è, inoltre, confermata da un tassello di marmo bianco in corrispondenza del muro orientale, utilizzato come perno per le lastre dello stesso (Fig. 9).

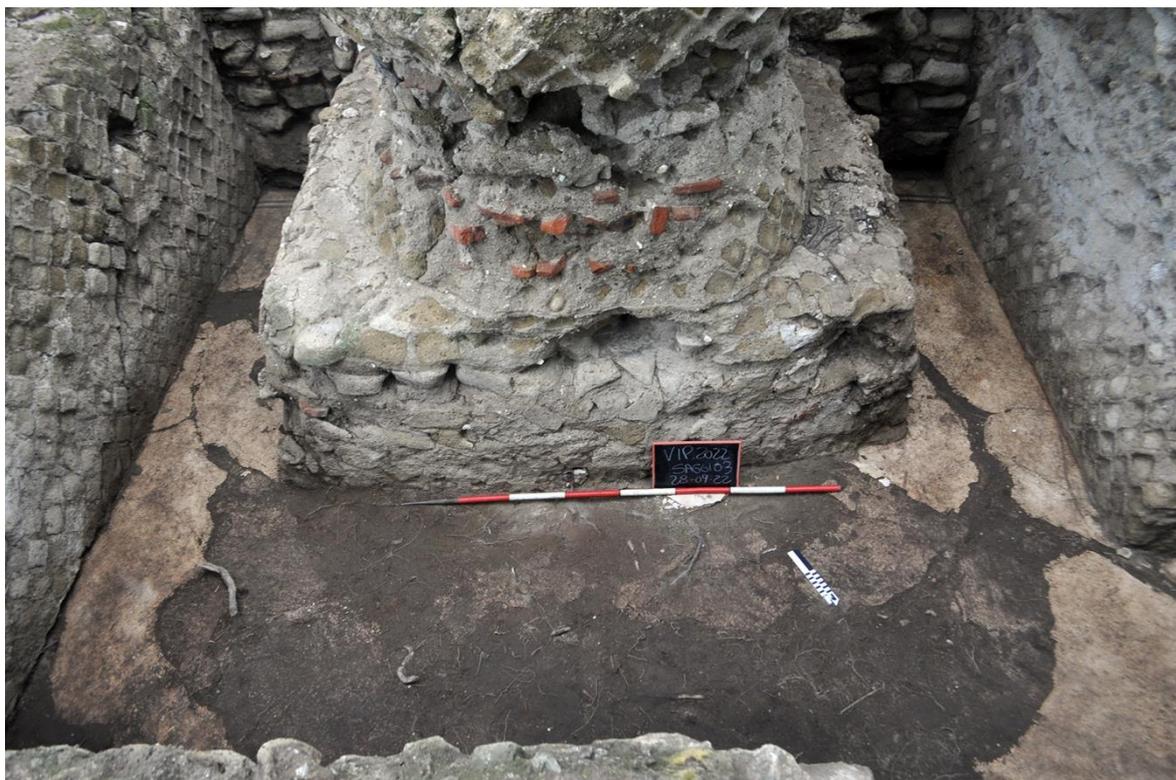
Fig. 10 - Ambiente mosaicato, da Nord

Pochi sono gli elementi riconducibili alla prima fase edilizia. Precedente all'ambiente di servizio delle terme è un rivestimento pavimentale in mosaico, costituito da tessere bianche di piccole dimensioni (0,5cm) e bordato da una doppia cornice di tessere nere, di dimensione leggermente più grandi delle precedenti, ma comunque inferiori al centimetro (Figg. 10-11). L'assenza della cornice in tessere nere ad Est, permette di affermare con certezza che il tappeto musivo si estendeva ben oltre i limiti dell'ambiente realizzato nella fase seguente. La parte a vista del mosaico si presenta in cattivo stato di conservazione e si estende, seppur non in maniera uniforme per via delle lacune, per ca. 4,20m in senso Est-Ovest e ca. 3,30m in senso Nord-Sud. La tipologia della pavimentazione, l'ottima fattura della messa in opera e la dimensione delle tessere lasciano supporre che si trattasse di un ambiente residenziale, affacciato sul golfo, databile, su base stilistica, ad un periodo compreso tra l'epoca tardo-repubblicana e quella proto-augustea. Quest'area era delimitata a Ovest da un muro in opera reticolata orientato in direzione Nord-Sud, spesso ca. 1m e recante su entrambi i paramenti le tracce di un intonaco di colore bianco, il cui pessimo stato di conservazione non consente alcuna ricostruzione dell'eventuale apparato decorativo. Sul lato meridionale, inoltre, sembra collocarsi una soglia, cavalcata dalle strutture successive; l'ambiente, pertanto, non era isolato e faceva parte di un complesso che si sviluppava sia a Sud sia a Ovest.

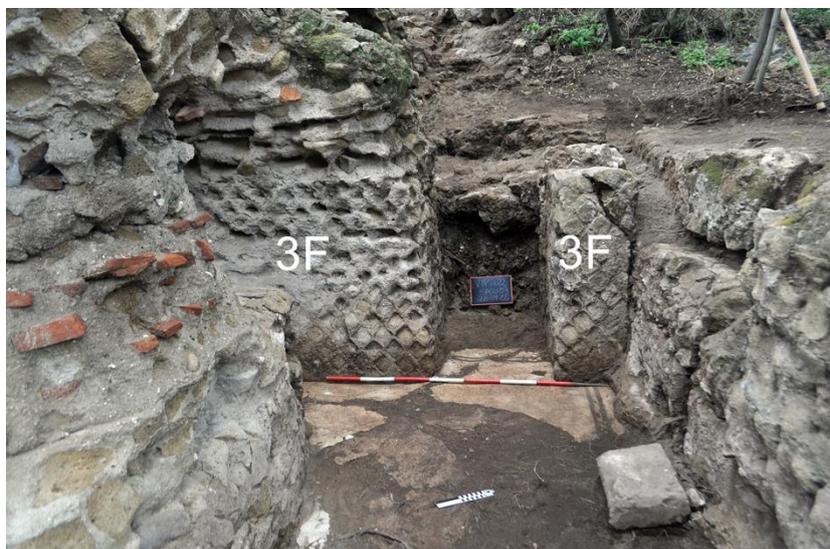
Fig. 11 - Paramento interno, in opera reticolata, del muro di delimitazione Ovest dell'attuale ambiente, da Est

Ad una fase successiva si deve la realizzazione delle strutture di delimitazione a Est e a Ovest dell'attuale ambiente, in opera reticolata. Il muro Ovest (3F, Fig. 11, 12 e 13) a differenza di quello Est, si appoggia al muro di prima fase; le due strutture erano la base di appoggio per una copertura a volta.²¹ Le nuove strutture di delimitazione, che riducono l'ampiezza dell'originario ambiente, sono realizzate direttamente al di sopra del mosaico, senza tagliarlo. Il nuovo spazio così delimitato

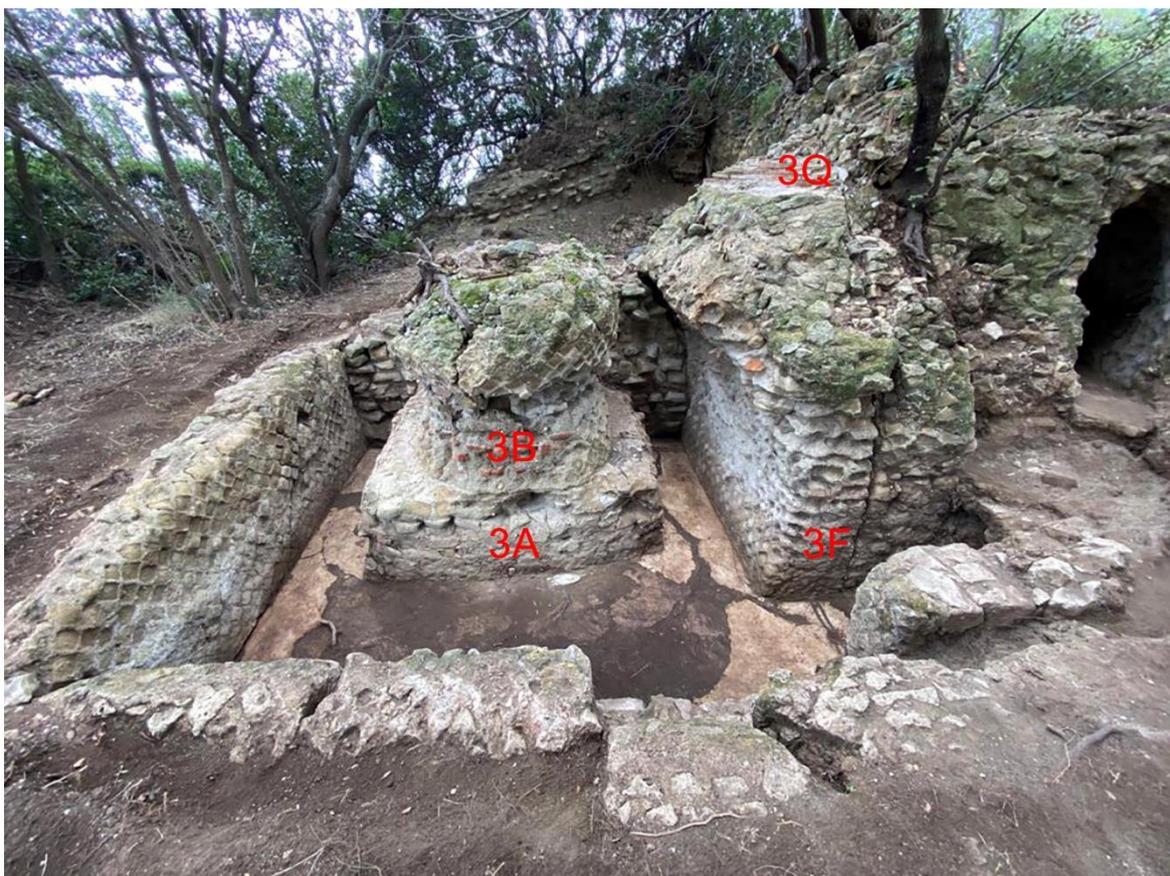
Fig. 12 - Foto generale del Saggio 3, da Nord. Si evidenziano, in particolare, il basamento quadrangolare in opera reticolata rivestito da malta (3A); la struttura a ferro di cavallo (3B); il muro Ovest che si appoggia al muro di I fase (3F) e l'ambiente superiore in opera testacea con andamento curvilineo (3Q)

Successivamente, forse tagliando o modificando la precedente volta, viene realizzata, una fornace, direttamente al di sopra del mosaico di prima fase. Su un basamento quadrangolare in opera reticolata rivestito da malta (3A, Fig. 12), di ca. 2,40m x 1,80m, alto 0,70m, viene costruita una struttura a ferro di cavallo (3B, Fig. 12) alta 1,60m, realizzata in opera reticolata, con stipiti in opera testacea per la delimitazione di un'apertura ad arco posta a Sud. L'arco è l'accesso ad un pozzo circolare, vera e propria camera di combustione realizzata in opera laterizia, in cui sono state rinvenute tracce di cenere. Tale nuova sistemazione, funzionale alla creazione di un sistema di riscaldamento forse a samovar, viene realizzata in modo tale da lasciare uno spazio per consentire la circolazione nell'ambiente.

La fornace era probabilmente in connessione con un ambiente superiore, di cui si conserva un muro di delimitazione, con andamento curvilineo, in opera testacea, già individuato dal Günther (3Q, Fig. 12).²²

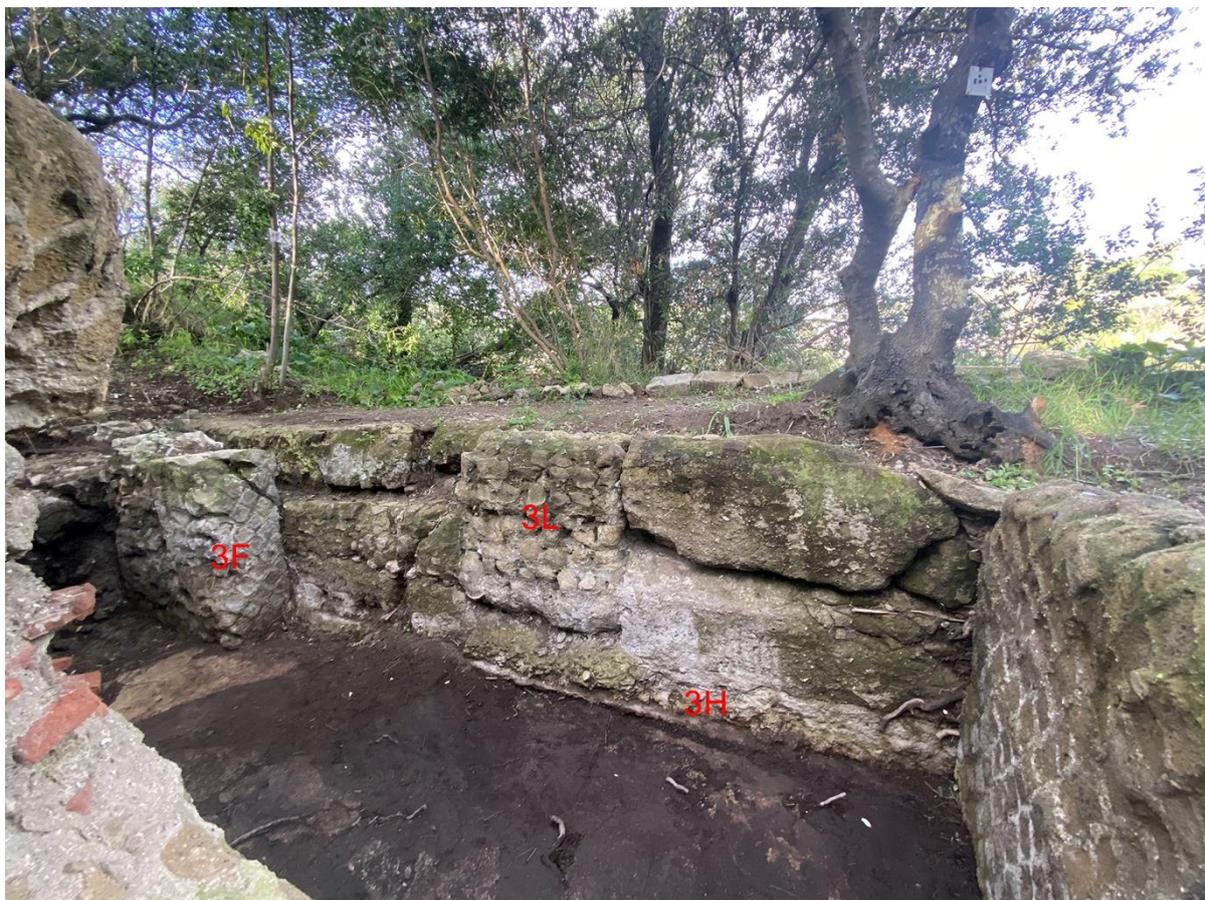
Fig. 13 - Paramenti interni del muro perimetrale Ovest con i tre momenti costruttivi, da Sud-Est. Si evidenziano, in particolare, parte del muro Ovest prima citato (3F); la fondazione del muro realizzato in cassaforma lignea (3H) e la tamponatura della porta con il rimpiego di *cubilia* (3L)

Il muro perimetrale Nord (Fig. 13) portato in luce per ca. 5,90m di lunghezza²³ e conservato per ca. 1,30m in altezza, è stato realizzato in differenti momenti, che al momento risultano di difficile associazione con le fasi descritte sino ad ora; è possibile, infatti, riconoscerci almeno tre fasi edilizie, durante le quali viene a modificarsi anche il piano di calpestio.

Un primo intervento prevede la realizzazione della fondazione del muro realizzato in cassaforma lignea, che indica un rialzamento del piano di calpestio di ca. 22cm rispetto al mosaico di prima fase (3H). In fase con la fondazione vi è una porta, tamponata posteriormente reimpiegando alcuni *cubilia*, realizzando un ulteriore innalzamento del piano di calpestio.²⁴ Sono riferibili a questa fase, o ad un restauro successivo, il posizionamento di porzioni di muro in cementizio ai lati Est e Ovest della tamponatura, realizzate reimpiegando strutture in crollo (3L, Fig. 13)

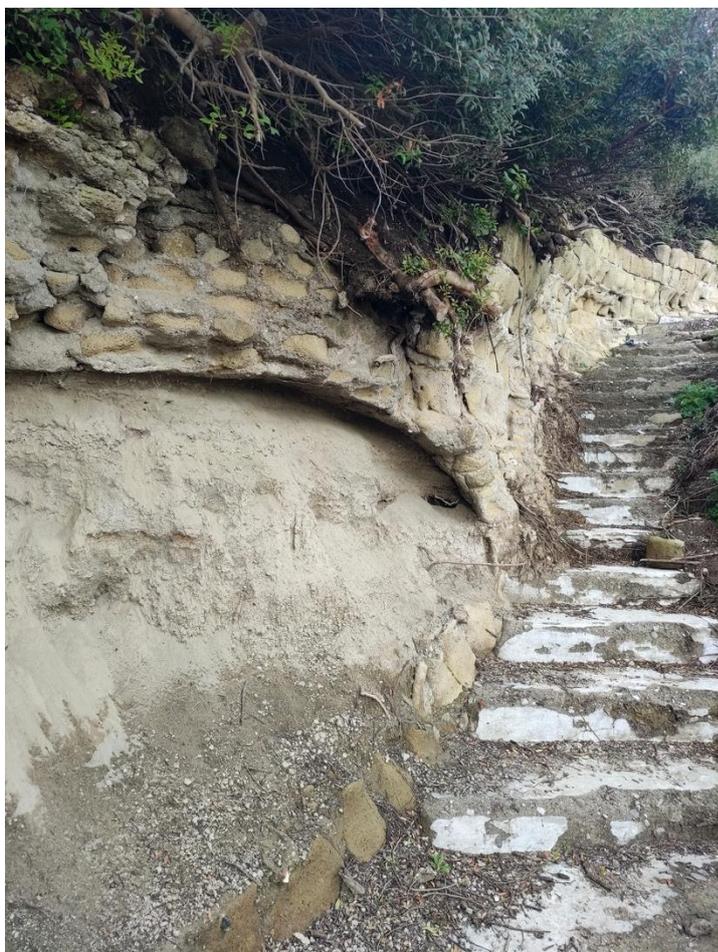
Fig. 14 - Volta in cementizio sovrapposta ai depositi eruttivi, tagliata dalla scalinata di epoca moderna

Probabilmente di poco antecedente gli interventi bellici, fu realizzata una scalinata (Fig. 14), nell'ambito delle sistemazioni dell'area ad opera del Senatore Paratore, composta da un totale di 52 gradini in cemento decorato superficialmente con una bocciardatura, intervallati da tre piattaforme (due rettangolari ed una triangolare più grande delle altre).

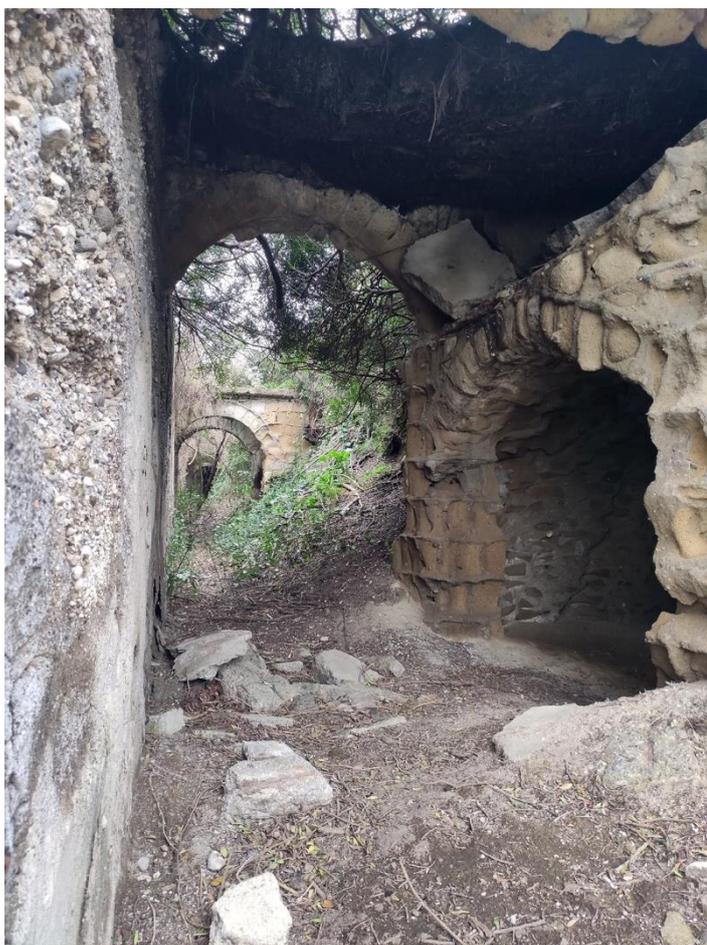
Fig. 15 - Corridoio d'accesso agli ambienti voltati delimitato da un muro in cemento appartenente al periodo bellico

La maggior parte delle strutture antiche si concentra all'altezza della terrazza del cd. vigneto, al termine della scalinata; sul lato Ovest è visibile un'ampia volta in opera cementizia, tagliata dalla scalinata. La volta, orientata in senso Est-Ovest, è priva del muro di delimitazione orientale, ad eccezione del suo spigolo meridionale, in opera reticolata con rivestimento in cocciopesto. La volta poggia direttamente al di sopra di depositi eruttivi, in giacitura, riferibili all'eruzione di Agnano - Monte Spina; si tratta quindi di una sostruzione piena, forse inizio di un sistema di terrazzamento del settore meridionale della collina. La prosecuzione del terrazzamento è visibile, orientato in senso Est-Ovest, al termine della scalinata, dove si colloca un lungo corridoio, delimitato a Sud da un muro di cinta in cemento di epoca moderna, riferibile alla fase bellica (Fig. 15). Sul lato settentrionale del corridoio, al piede della collina, è visibile un lungo muro in opera reticolata, su cui si aprono almeno quattro ambienti voltati. Il sistema così definito sembra essere strutturato secondo un terrazzamento a più livelli, su sostruzioni voltate o piene o cave. Tre dei quattro ambienti sono stati riutilizzati nell'ambito della costruzione di depositi di munizioni durante il secondo conflitto mondiale, la parete settentrionale degli ambienti voltati è stata sistematicamente asportata e alle spalle, scavati direttamente nel banco cineritico, sono stati realizzati stretti corridoi ciechi ad elle, in mattoni rivestiti di cemento. Al fine di garantire un'ulteriore protezione ai depositi di munizioni, da connettere a due postazioni per cannoniere realizzate sulla terrazza del vigneto, a Sud del muro di cinta in cemento, l'accesso è stato coperto da un solaio in

cemento armato, legato al muro di protezione in cemento. Il muro di terrazzamento di epoca romana prosegue per una trentina di metri e, verso la fine, è presente la lunetta di un'ampia nicchia, di cui si conserva il rivestimento con intonaco bianco. Al termine del terrazzamento, in un settore dove il Günther collocava alcuni ambienti aperti, è stato individuato un condotto, con copertura a doppio spiovente, in forte pendenza da Nord a Sud, forse da interpretare come canale di scarico e/o di alimentazione di questo settore della villa imperiale. Il condotto, rispettato dall'impianto del quarto deposito di munizioni che si adatta all'orientamento del condotto, è stato sicuramente riutilizzato nel periodo bellico, probabilmente come via di comunicazione protetta o ulteriore deposito di munizioni.
