PÆSTUM SCAVI, STUDI, RICERCHE

Bilancio di un decennio
(1988-1998)

1.7 Le indagini nell'area dell'ekklesiasterion

L'EKKLESIASTERION ED IL SANTUARIO ROMANO

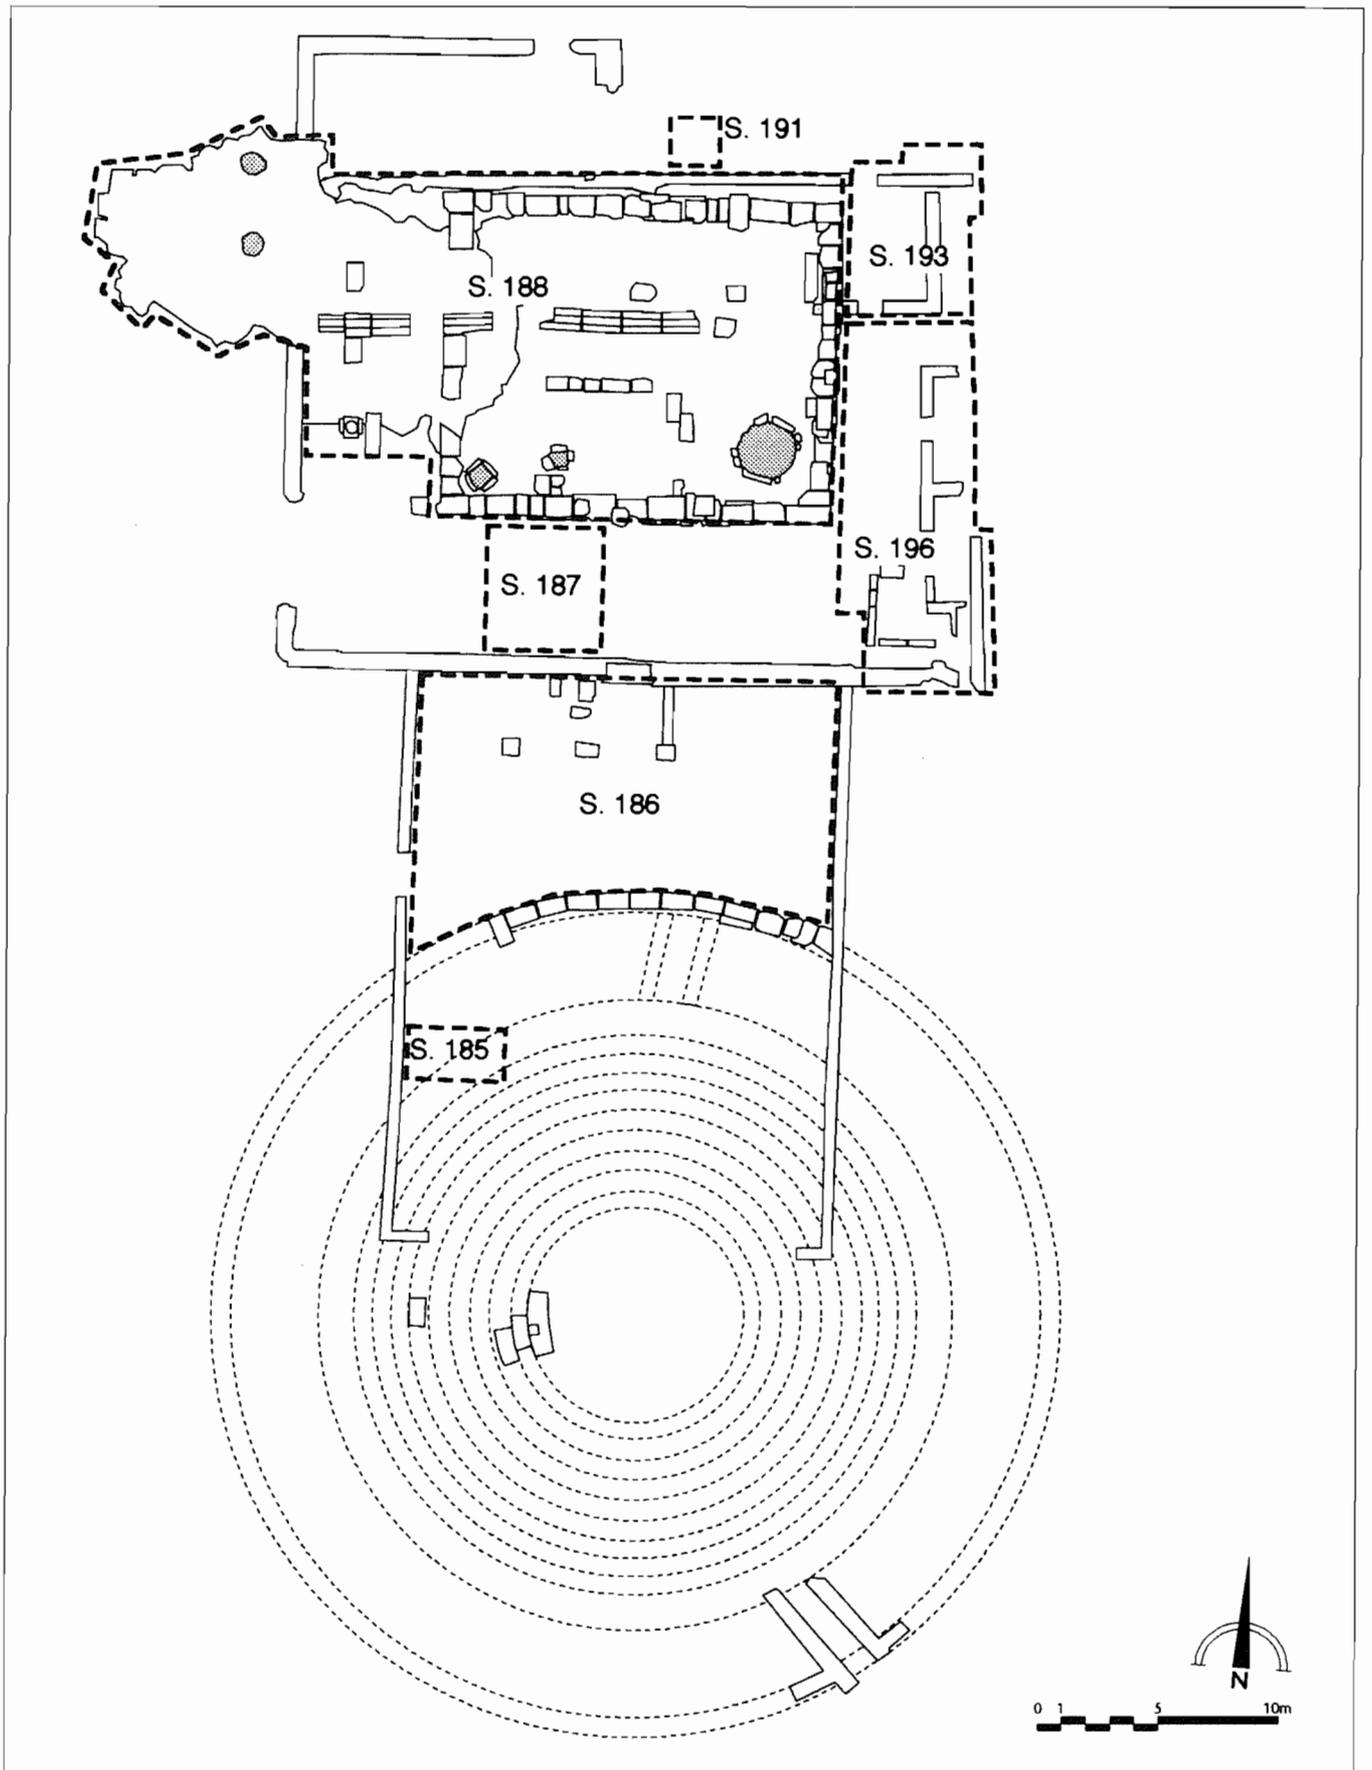
Fig. 1: Area dell'*ekklesiasterion*. Ubicazione dei saggi (Dis. arch. P. Vitti - O. Voza)

I saggi realizzati all'interno del complesso *ekklesiasterion*-santuario romano (figg. 1 e 2) completano la lunga campagna di sondaggi che ha portato alla scoperta dell'edificio assembleare della città greca. Rac-

¹ Le considerazioni di seguito esposte circa il complesso *ekklesiasterion*-santuario romano si basano sui risultati dei saggi 185, 186 e 187 (fig. 1, tav. 9). Il saggio 185 (orientamento est/ovest; misure m 4,00 x 2,00) è stato realizzato a ridosso del muro occidentale del santuario romano, in un'area corrispondente grosso modo ai saggi 45 e 51 della quadrettatura impiegata per lo scavo sistematico dell'edificio (per cui v. *Poseidonia-Paestum II*, fig. 28). Si tratta di un sondaggio di limitate proporzioni, finalizzato piuttosto ad una verifica dei risultati ottenuti con il precedente scavo. La quota di partenza del saggio corrisponde alla profondità massima raggiunta dal precedente intervento (m 16,30 s.l.m.). Il saggio 186 è compreso tra il muro di *analemma* dell'*ekklesiasterion* (a sud) ed i muri del santuario (a nord, est, ovest).

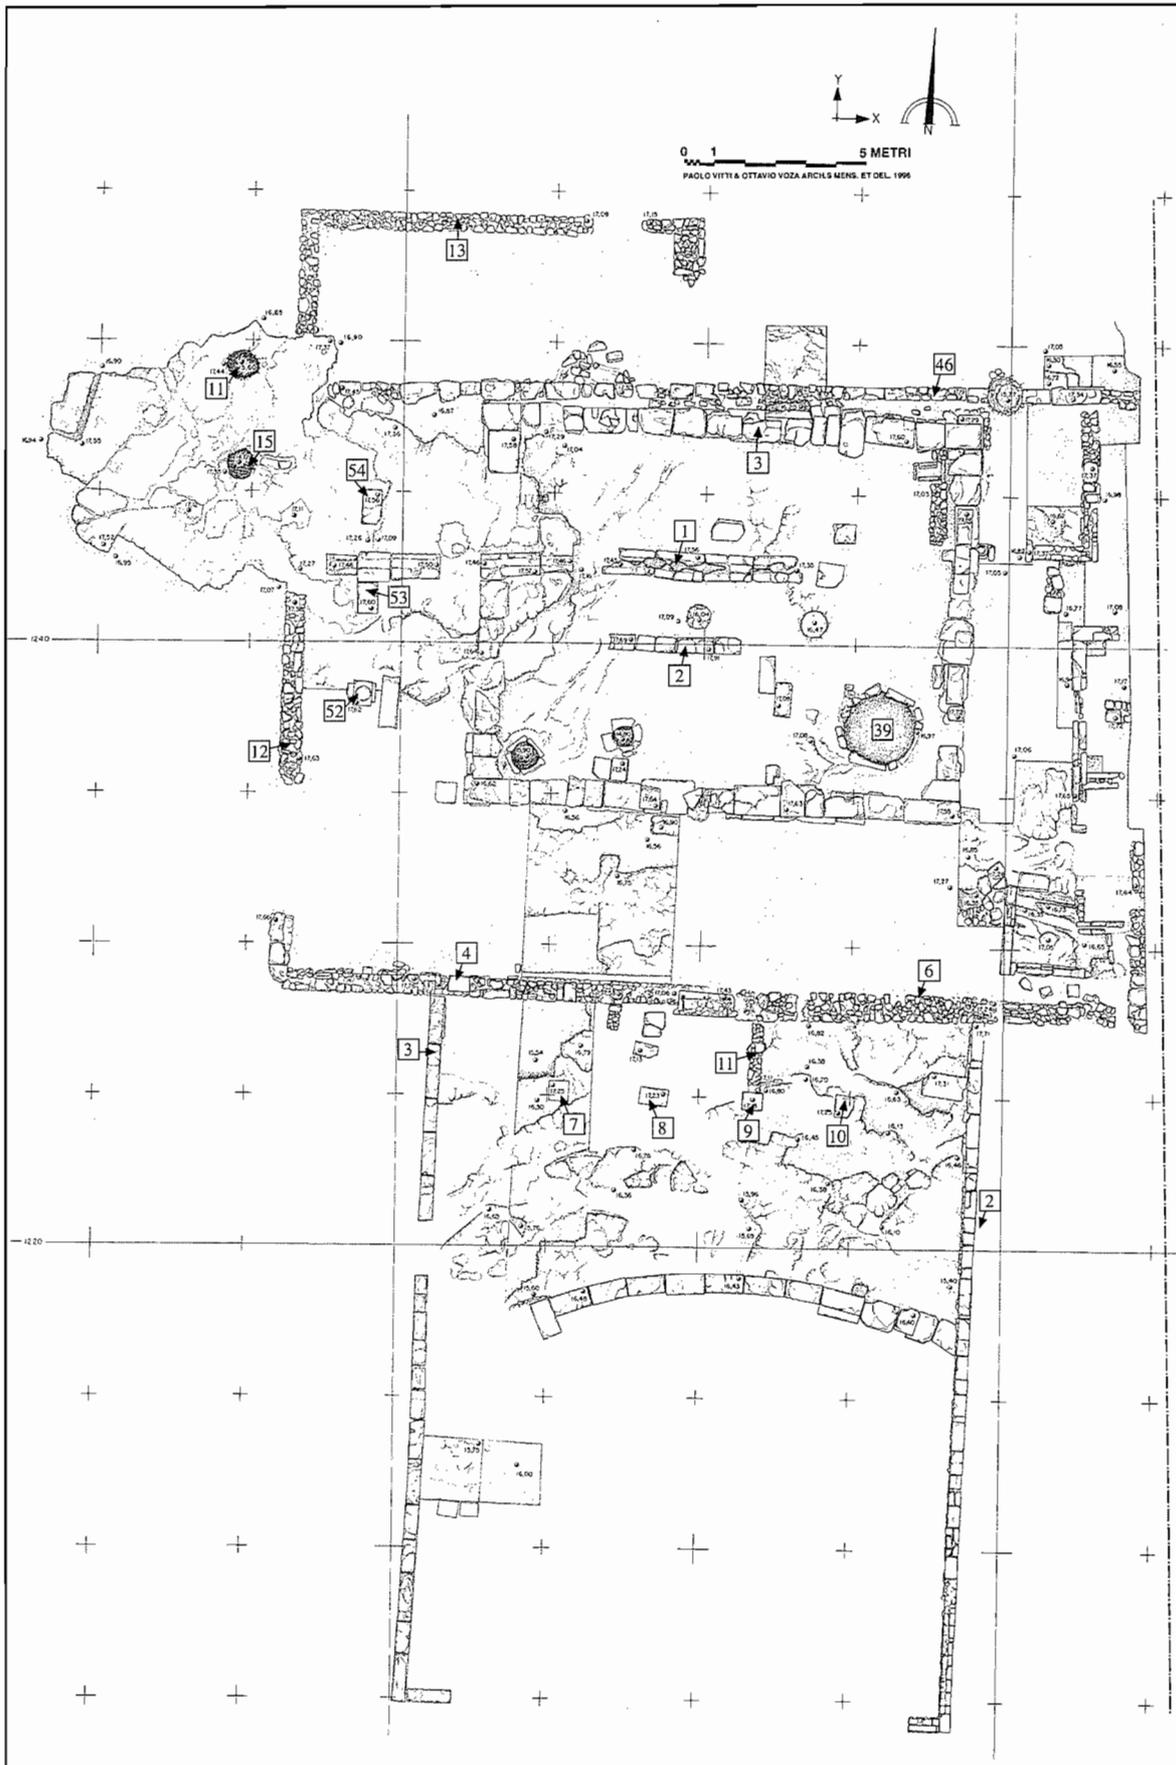
Fig. 2: Area dell'ekklesiasterion. Planimetria generale (Ril. arch. P. Vitti - O. Voza)

In pianta (fig. 2), l'edificio si presenta come un ampio rettangolo di m 16,50 est/ovest x 13,50 nord/sud. Dei muri perimetrali si conservano solo i filari di fondazione, realizzati con blocchi posti irregolarmente di testa e di piatto. La quota del livello pavimentale è solo ipoteticamente proponibile, sulla base di quello che sembrerebbe essere il piano di posa dello spiccato dei muri (all'incirca m 17,60 s.l.m.). L'edificio è attraversato in senso est/ovest da una cunetta (US1), scavata in parte nella superficie di blocchi in parte nella roccia affiorante; il cattivo stato di conservazione della struttura non consente di formulare alcuna ipotesi sul sistema di canalizzazione né tantomeno sulle sue funzioni¹⁹. Con l'unica eccezione di un filare di blocchi piuttosto mal conservato (US2), possibile indizio di un'articolazione interna, l'ampia superficie dell'edificio non sembra connotata dalla presenza di muri né di altri elementi architettonici, quali colonne o pilastri. Due pozzi circolari si aprono nel settore sud-ovest dell'edificio²⁰. Quello più occidentale (diam. m 1,00 ca.; prof. m 1,60 ca.), scavato nella roccia e foderato da quattro lastre di pietra poste di coltello, è sicuramente aggiunta seriore poiché per la sua messa in opera venne tagliata parte degli adiacenti blocchi delle fondazioni. L'imboccatura del secondo pozzo (diam. m 0,70 ca.; prof. max. m 2,30 ca.) è interamente realizzata in blocchi; il loro stato di conservazione non consente di determinarne il livello originario (la quota attuale è di m 17,09 s.l.m.) e con esso di valutare la pertinenza del pozzo all'edificio o ad una fase preesistente. L'ingresso dell'edificio deve ricercarsi sul lato ovest, lungo la cui fronte si dispongono tre basi quadrangolari (UUSS 52-54; quota m 17,60) grazie alle quali è possibile ricostruire una fronte porticata, una sorta di calcidico largo ca. m 4,00, anch'esso attraversato ortogonalmente dal tracciato della cunetta. La struttura così descritta si trova perfettamente inglobata nell'ampio spazio rettangolare che, nella ricostruzione proposta (v. *supra* p. 119), è descritto su tre lati da muri e sul quarto dalla fronte nord del santuario romano.

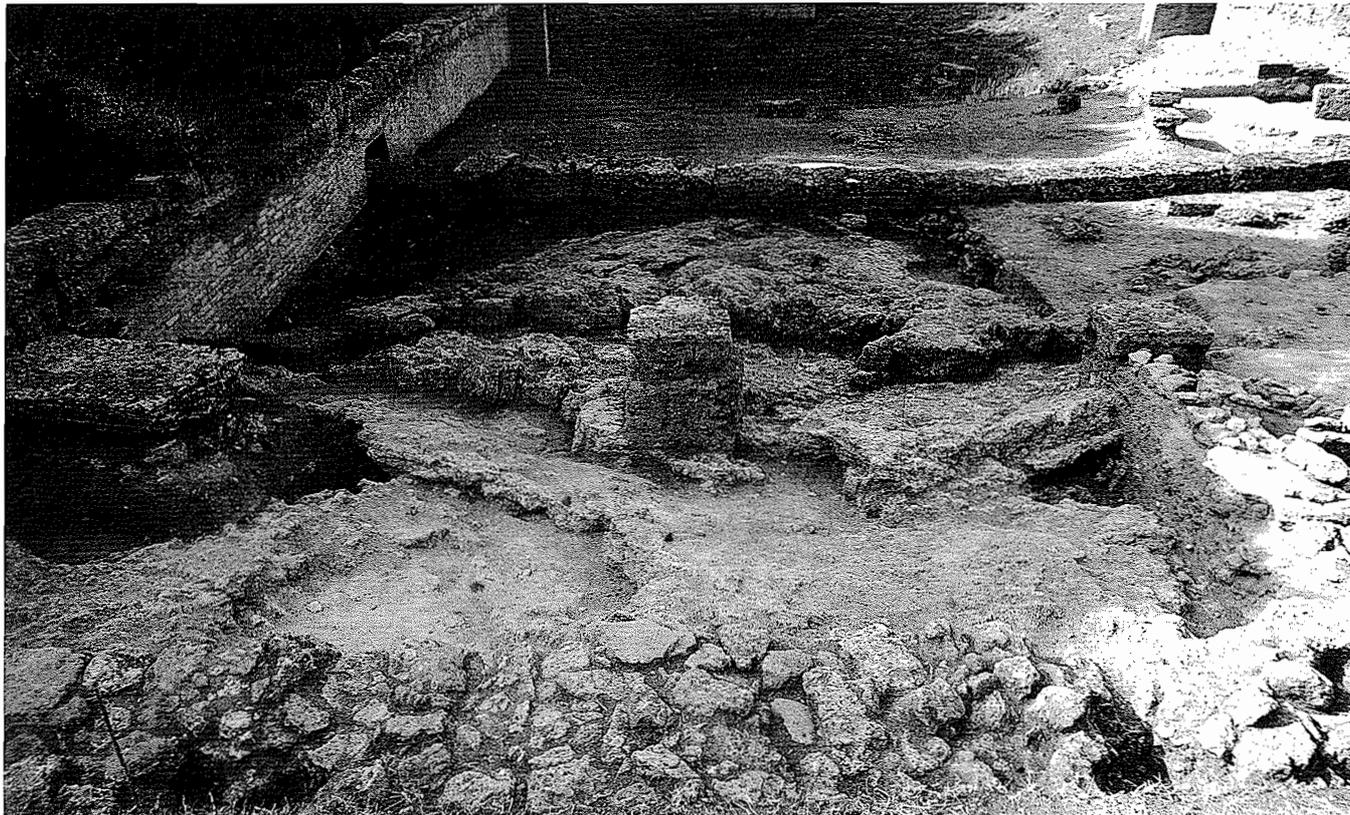
Fig. 3: Saggio 186: il settore orientale dello scavo, visto da nord

Nel settore est dello scavo (fig. 3), al banco di roccia, in forte pendenza da nord (m 16,80 s.l.m.) a sud (m 15,70 s.l.m.), si sovrappongono esclusivamente strati di terreno; sui livelli più superficiali sono impostate le fondazioni dei muri dell'edificio romano (fig. 3). Ad eccezione di uno spesso strato di terreno totalmente sterile, immediatamente sopra la roccia nell'angolo sud/est³, tutti gli strati hanno restituito elevata quantità di materiale ceramico misto ad un alta percentuale di ossi di animali.

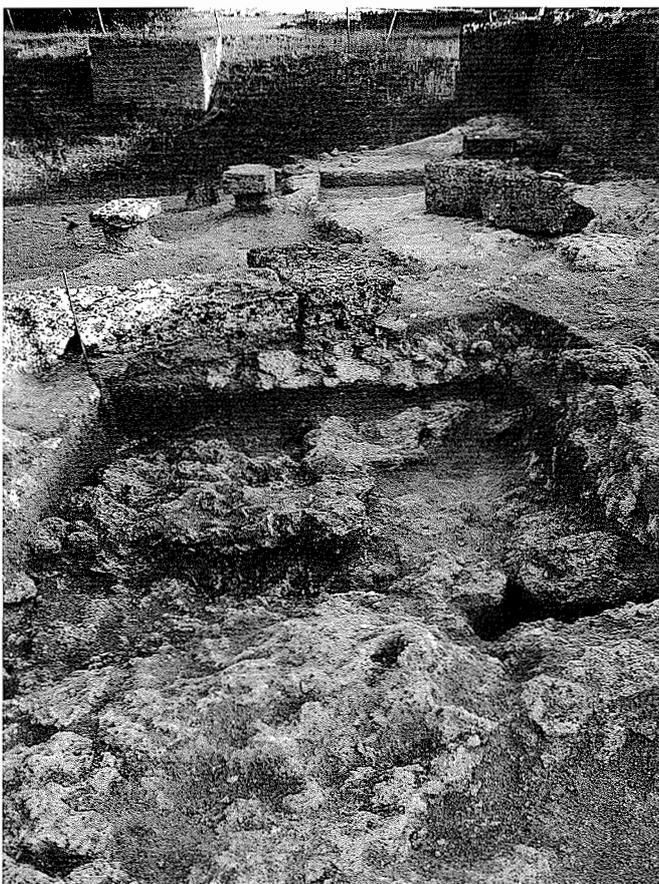
Fig. 4: Saggio 186: il settore occidentale dello scavo. Particolare delle fondazioni del muro di analemma, visto da nord

Stesso panorama si ricava dallo scavo del settore ovest, dove tuttavia la situazione si rivela, dal punto di vista stratigrafico, sensibilmente diversa. Nella metà sud della trincea, già parzialmente indagata (corrisponde ai saggi 39 e 40 del precedente scavo) si ripropone la sequenza di strati composti da scaglie di travertino e terra, disposti su un livello di terreno sterile che copre la superficie irregolare di roccia, anche qui in forte pendenza da nord (m 16,30 s.l.m.) a sud (m 15,60 s.l.m.) (fig. 4).

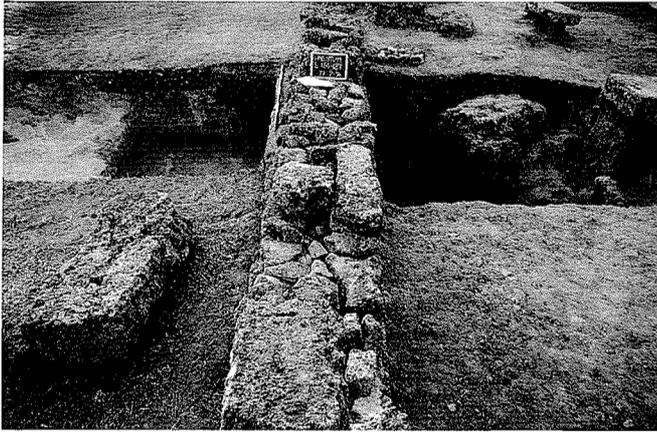
Fig. 5: Saggi 187 e 186: la colmata di distruzione dell'ekklesiasterion su cui viene impostato il muro nord (US4) del santuario romano

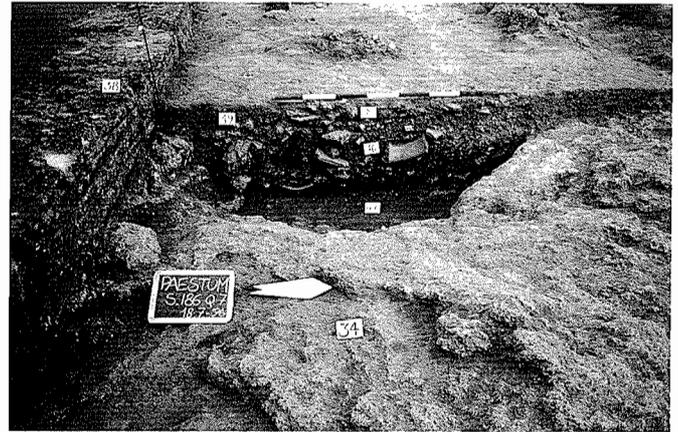
Fig. 6: Saggio 186, settore est: particolare della fossa scavata nel banco roccioso a ridosso del muro di fondazione dell'ekklesiasterion

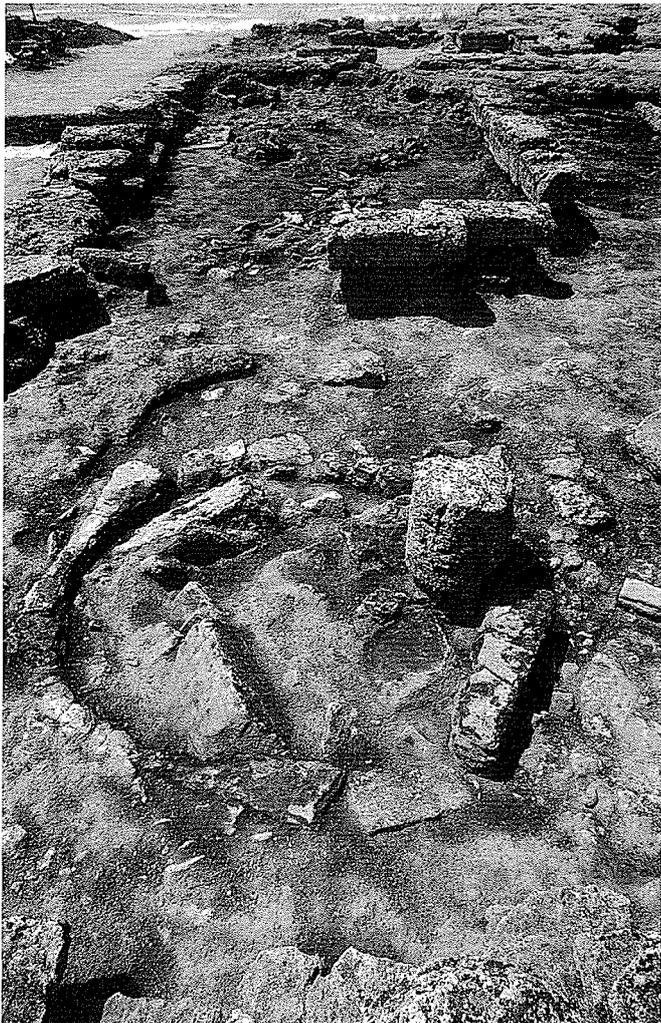
Fig. 8: Saggio 188. La calcara prima dello scavo

scavi moderni, la struttura di una grande calcara circolare (US39: diam. m 2,20 ca.; prof. m 2,40), scavata all'interno dell'edificio (fig. 8). L'impianto, che al momento dello scavo era ancora colmo di materiale da calcificare¹⁸, come, in minor misura, l'area immediatamente circostante, è un'ulteriore testimonianza della rifunzionalizzazione in epoca altomedioevale degli edifici antichi, documentata anche dalle numerose sepolture attestate in questa parte della città e pertinenti al piccolo insediamento che, in questo scorcio finale della vita dell'abitato, si stringe intorno all'altura dell'*Athenaion*, fuggendo gli impaludamenti delle zone di bassura.

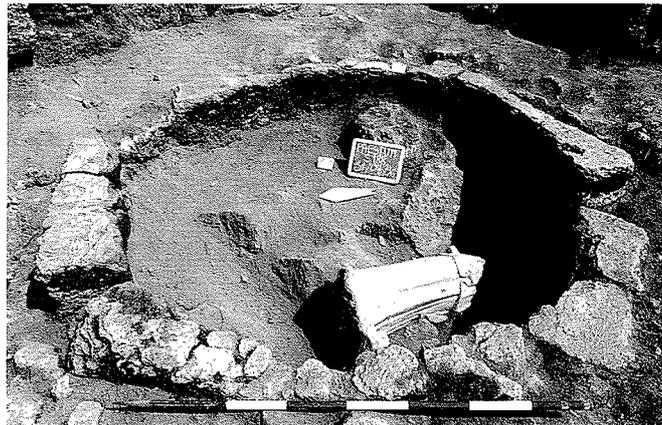
Fig. 9: Saggio 188. Rinvenimento della statua all'interno della calcara

¹⁸ Tra il materiale sfuggito alla distruzione si segnala il fortunato rinvenimento di una statua in marmo (fig. 9), acefala e priva del braccio sinistro, mentre, frammentario, si conserva parte dell'avambraccio destro con la mano. La statua rappresenta una figura femminile panneggiata (fig. 10), verosimilmente interpretabile come una sacerdotessa di Cerere per l'attributo delle spighe di frumento (e di frutti?) che reca nella mano destra e la presenza di un maialino ai piedi (v. Torelli 1999, p. 162, fig. 139).

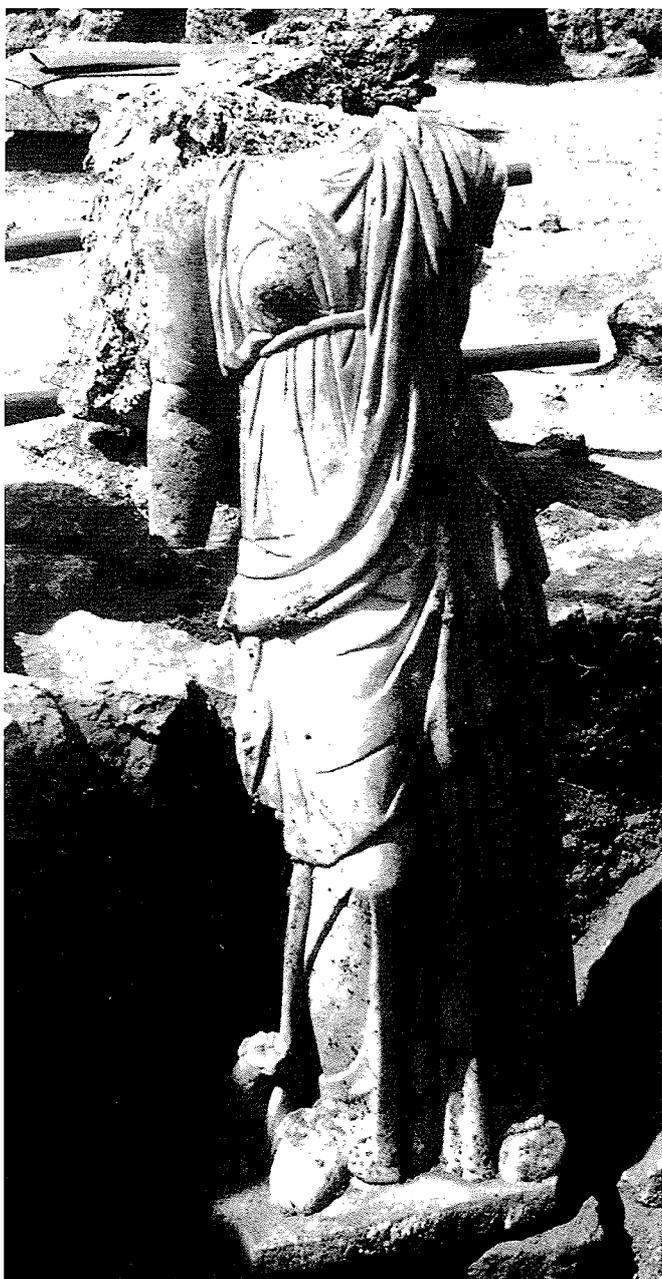
Fig. 10: Saggio 188. La statua della sacerdotessa di Cerere

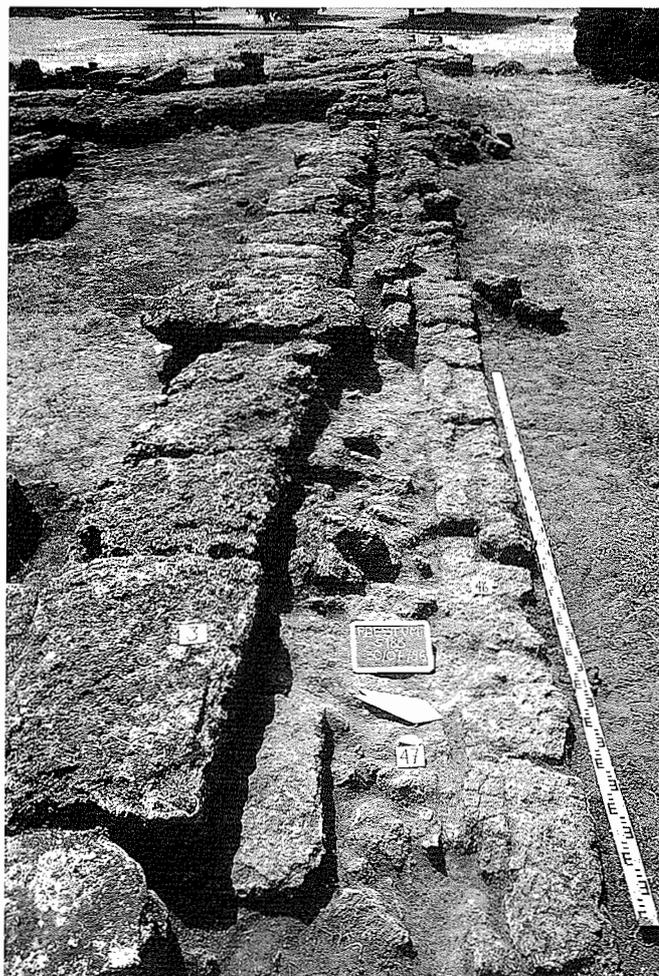
Fig. 11. Saggio 188. Il muro perimetrale nord dell'Edificio con cunetta e il preesistente muro (US46)

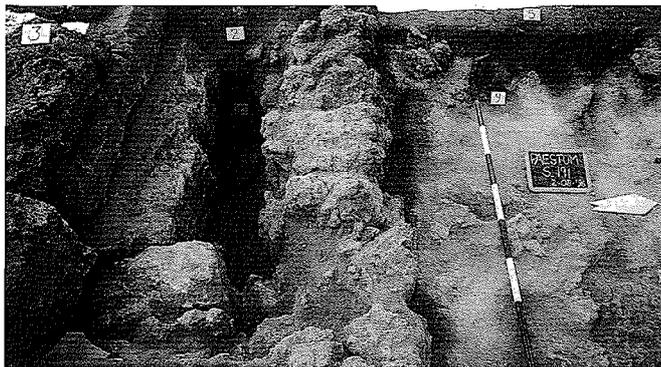
Fig. 12: Saggio 191. Particolare della sistemazione delle fondazioni nord dell' 'Edificio con cunetta' (US3) e l'adiacente struttura del muro US46

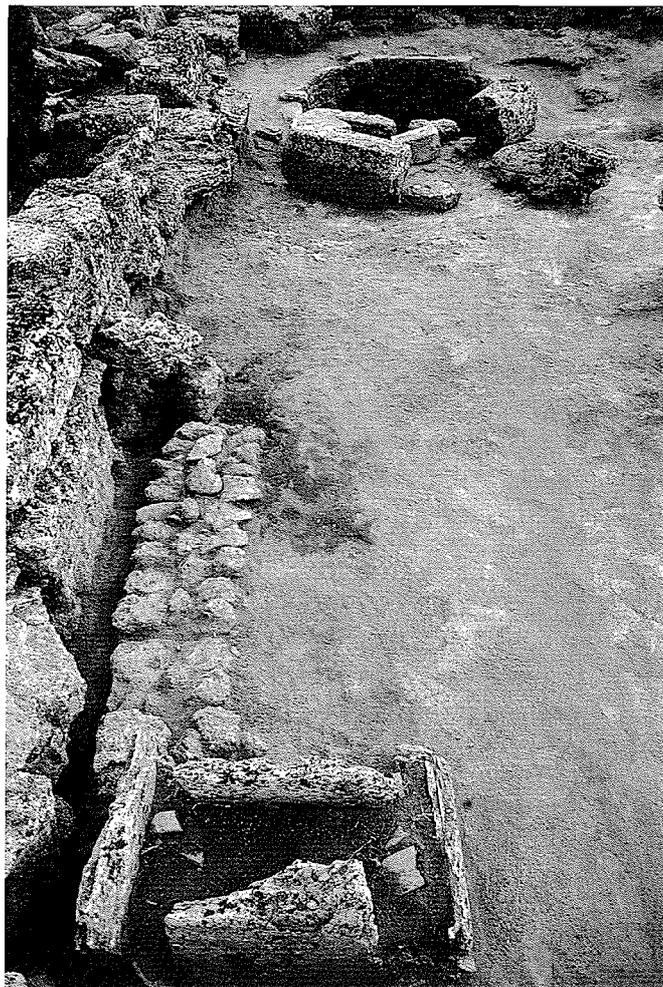
Fig. 13: Saggio 188. Il muro ovest dell'edificio arcaico coperto dalle fondazioni dell' 'Edificio con cunetta', visto da nord. In primo piano, sepoltura di epoca medioevale; sul fondo, la calcaria

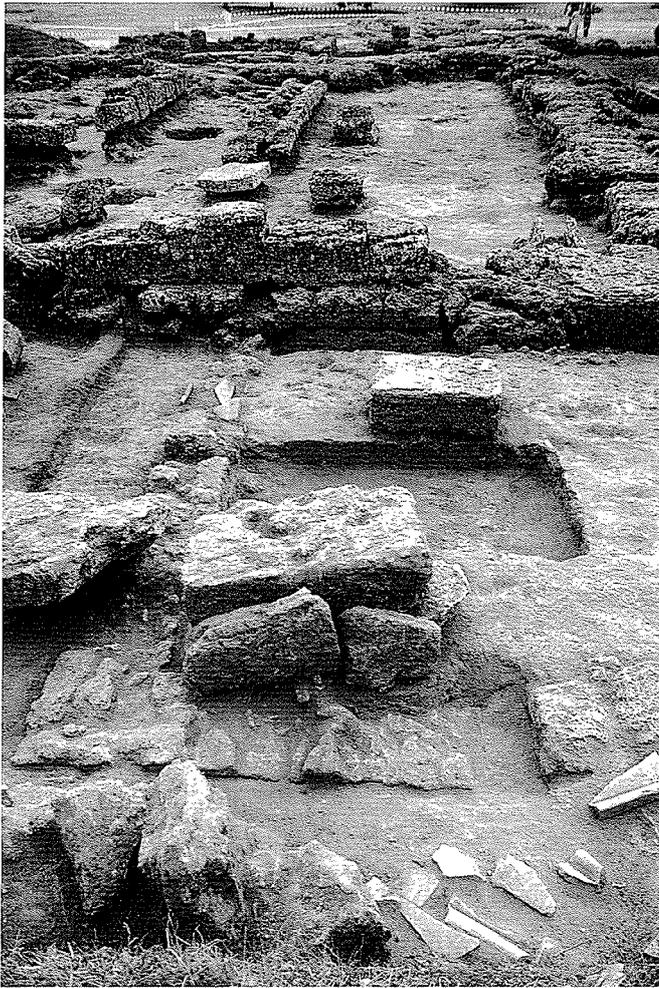
Fig. 14: Saggio 193. I muri est e sud dell'edificio arcaico in corso di scavo visti da est.

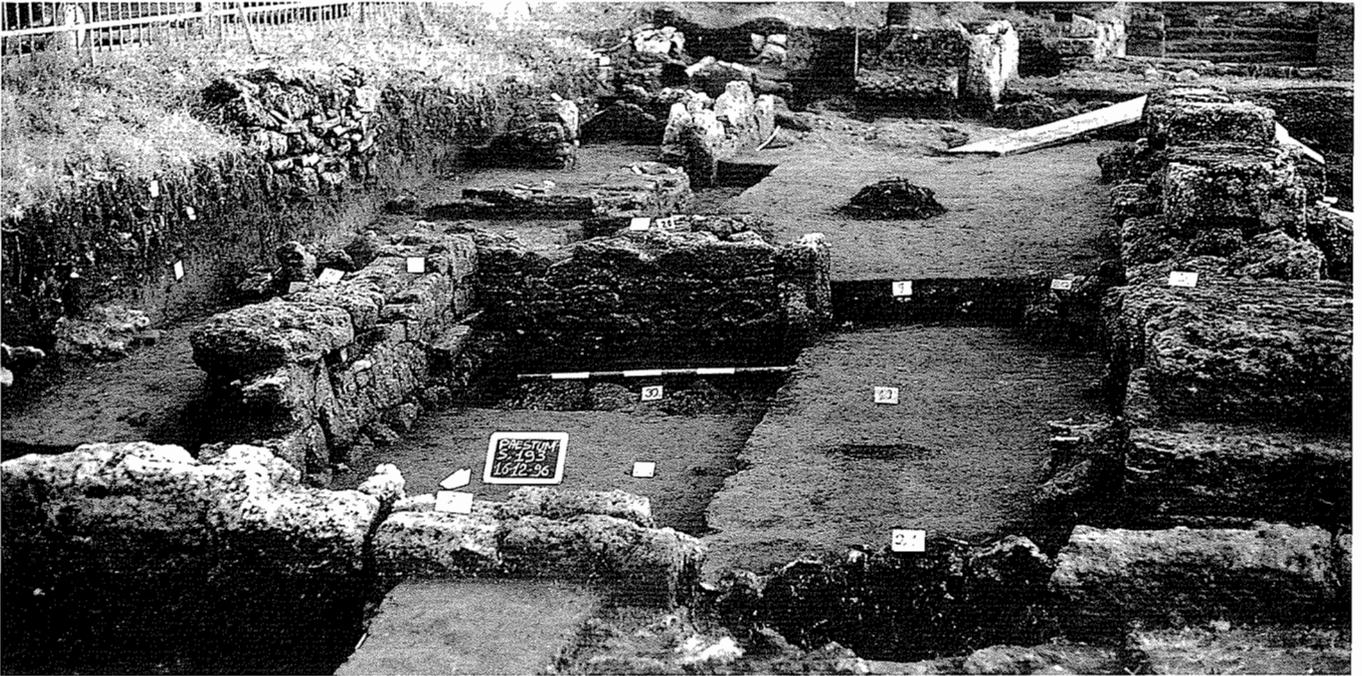
Fig. 15: Saggio 193. L'edificio quadrato al termine dello scavo, visto da nord

Nel settore settentrionale dello scavo (saggio 193) la semplice rimozione del terreno superficiale ha permesso di mettere in luce l'intero perimetro della struttura alla quale è pertinente il muro rinvenuto all'interno dell' 'Edificio con cunetta' (figg. 1 e 15): si tratta di un piccolo edificio a pianta quadrata (m 5,50 x 5,50 ca.), realizzato con blocchetti di piccole e medie dimensioni sommariamente sbazzati, aperto a sud, dove l'ingresso è segnato da due lastre di pietra poste di taglio in corrispondenza di un'interruzione di m

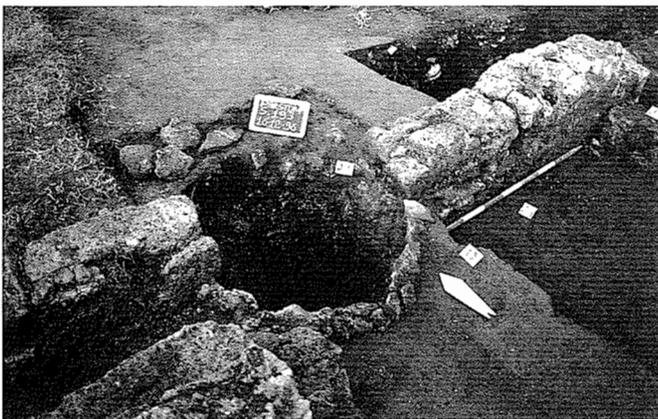
Fig. 16: Saggio 193. La 'fossa granaria' di età medioevale

‘Edificio con cunetta’, da una grande fossa granaria di età medievale (la ceramica più recente rinvenuta nel riempimento risale al VII-VIII sec. d.C.), realizzata con blocchetti calcarei e laterizi cementati con malta, del diametro di m 1 e profondità di ca. m 1 (fig. 16).

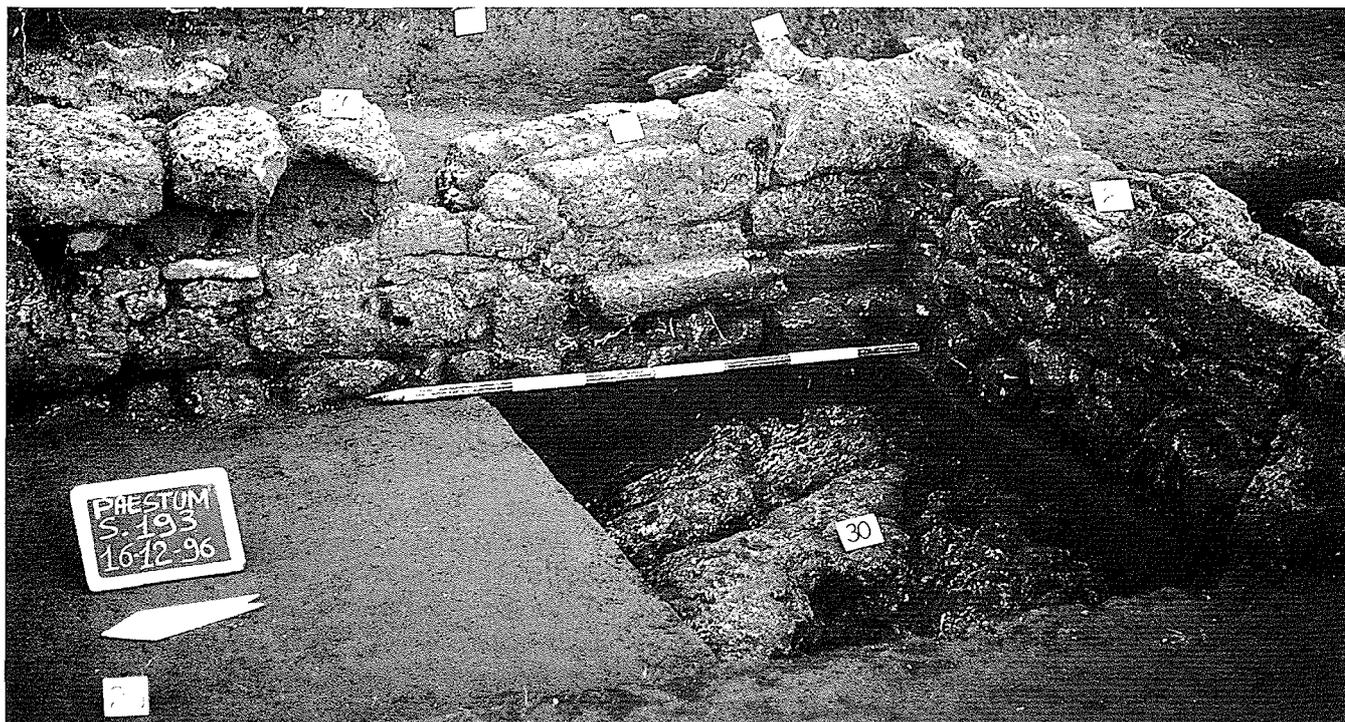
Fig. 17: Saggio 193. Particolare dell'angolo sud-est dell'edificio arcaico al termine dell'intervento di scavo

Lo scavo stratigrafico condotto all'interno dell'edificio quadrato ha permesso di individuare, al di sotto del terreno superficiale, sia il livello di abbandono che quello relativo alla fase in cui fu in uso la struttura: il primo, identificato come un riempimento effettuato per innalzare la quota, ha restituito frammenti di ceramica a vernice nera di IV sec. a. C. e di ceramica di uso comune coeva, tipologicamente simile a quella rinvenuta nel riempimento dell'*ekklesiasterion*; al di sotto è stato individuato un piano di terreno che arriva a coprire i filari di fondazione dell'edificio e che, pur non rappresentando un vero e proprio battuto corrisponde, come quota, all'antico piano di calpestio all'interno del vano: i materiali rinvenuti in questo spessore, mediante un sondaggio in profondità praticato nell'angolo sud-orientale del vano, permettono di datare la fondazione della struttura in un periodo che non va oltre gli inizi del V sec. a. C., in quanto costituiti da ceramica di tipo ionico (frammenti di coppette monoansate, di coppe ioniche B2 e ceramica a fasce) e ceramica a vernice nera degli inizi del V sec. a. C. (frammenti di *kylikes* tipo Bloesch C e di tazze a vernice nera); dal sondaggio è inoltre emerso che le fondazioni della struttura poggiano direttamente sul

terreno sterile al di sopra della roccia (fig. 17).

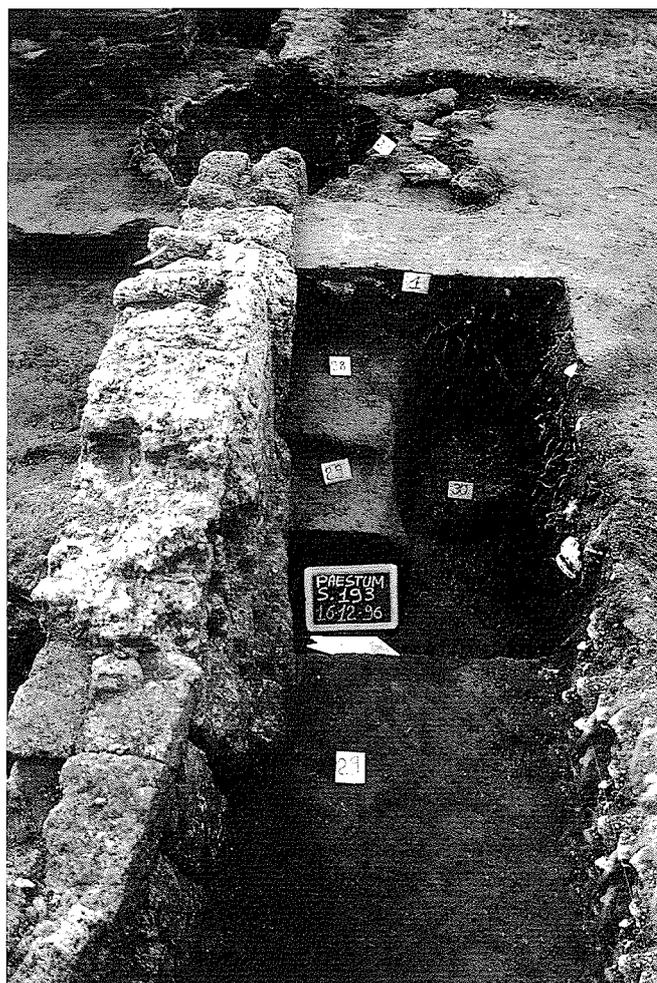
Fig. 18: Saggio 193. Sondaggio a nord del lungo muro est/ovest

Un altro piccolo sondaggio è stato effettuato a nord del lungo muro est/ovest che chiude a settentrione l'edificio, ed è stato posizionato in modo da risultare perpendicolare al suo andamento: sotto uno strato di terreno abbastanza compatto, che arrivava a coprire le fondazioni del muro, è stato individuato il livello in cui esse risultano essere state allettate: i materiali rinvenuti in questo spessore consentono di datare anche la realizzazione di questo muro non oltre i primi anni del V sec. a.C. (fig. 18).
