## DA CUPRA MARITTIMA A SAN BENEDETTO DEL TRONTO: ATTIVITÀ ARCHEOLOGICHE AL TEMPO DEL COVID-19

CUPRA MARITTIMA, PARCO ARCHEOLOGICO-NATURALISTICO LA CIVITA (F. Pesando)

**SAN BENEDETTO DEL TRONTO, VILLA MARITTIMA DI PIAZZA SACCONI (PAESE ALTO)**

*Il restauro delle strutture archeologiche (M. Zaccaria)*

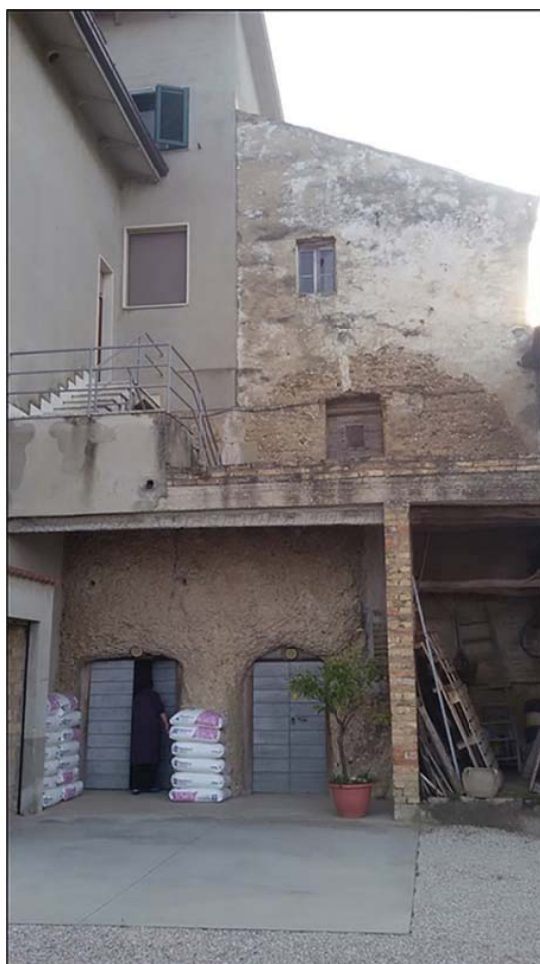
Fig. 2 - "Bagni di Nerone", *caput aquae* dell'acquedotto di *Cupra Marittima* risalente al 7 A.C. Le due cisterne in cementizio sono definite dall'iscrizione come *opera signina*, rara, se non unica, attestazione dell'effettivo valore semantico dell'espressione

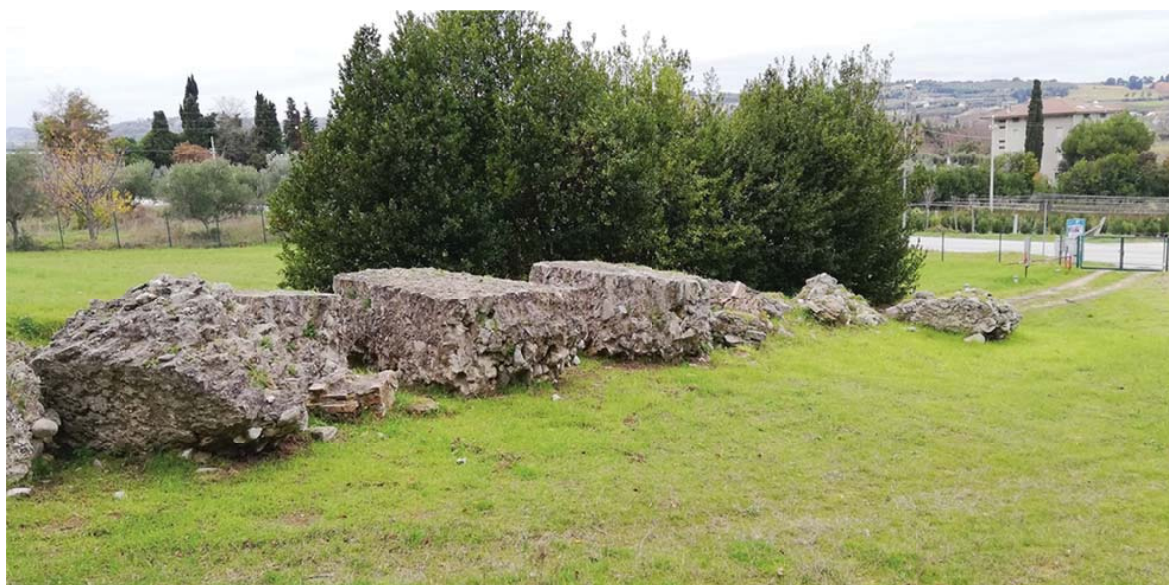
- 1) Resti di elementi architettonici in opera incerta riferibili alla sostruzione e a parte inferiore del portico del foro, realizzate nella forma di un criptoportico (Fig. 4). Interventi: la pulitura dalla vegetazione di tutto il fronte settentrionale della sostruzione permetterà non solo di consolidare il nucleo della medesima evitando possibili crolli, ma anche di recuperare e rendere visibili altri elementi del paramento, come gli archi di scarico inseriti nella parete.

Fig. 4 - Resti in crollo del muro di sostruzione del Foro

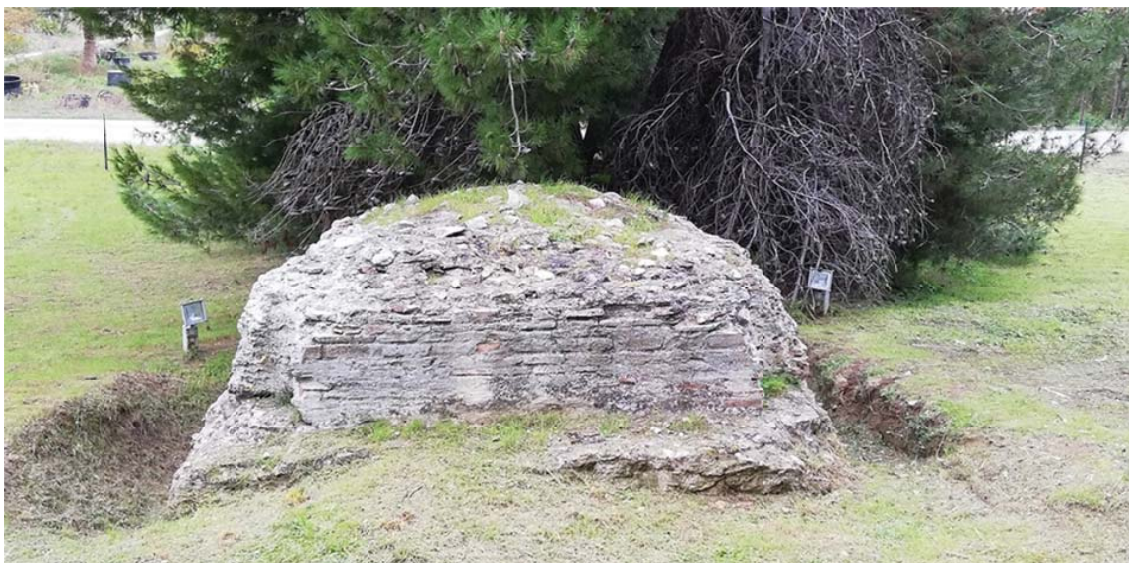
Fig. 5 - Basamento di tomba con nucleo in opera cementizia e laterizi

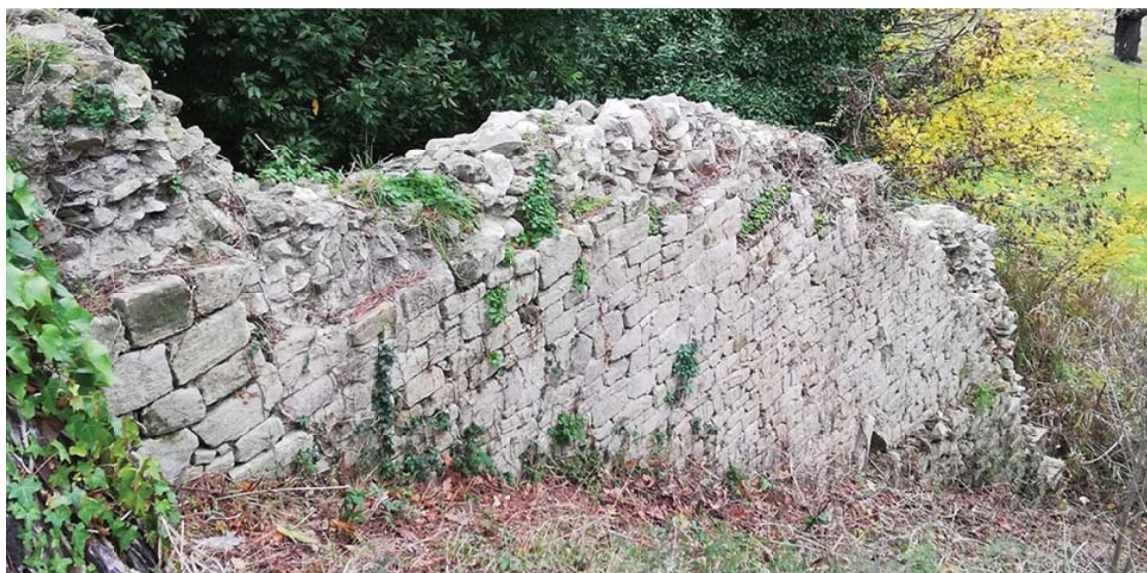
- 3) Muro in opera vittata di andamento Nord-Sud probabilmente pertinente alla difesa del punto di ingresso settentrionale al Foro (*g* nella pianta), realizzato a gradonate per compensare il forte dislivello della collina. Nel punto di accesso alla piazza, situato ad una quota inferiore e in prossimità dell'edificio (*e*), è stata segnalata la presenza di una soglia con cardini ricavata in un unico blocco di granito bianco (Fig. 6).

Fig. 6 - Muro in opera vittata

Interventi: pulitura del paramento del muro, al fine di rendere maggiormente visibili i resti delle mura e saggi di scavo in corrispondenza della porta per comprendere meglio il rapporto fra questa, le mura e l'accesso alla sovrastante area forense.

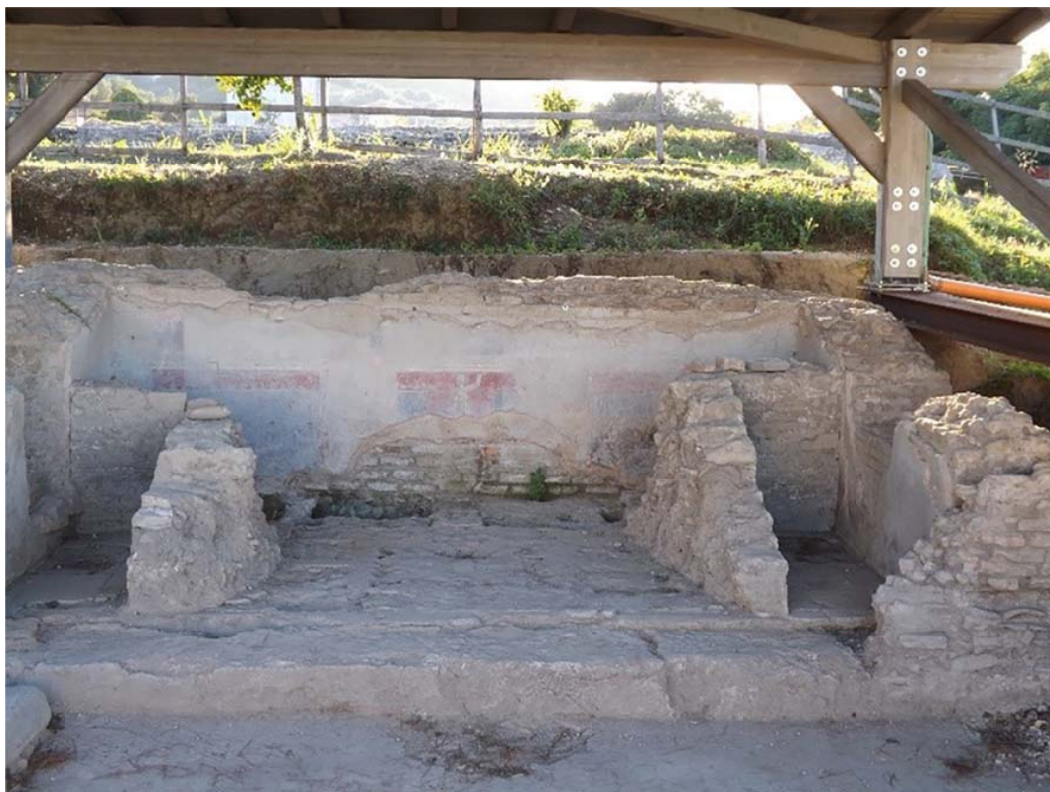
Fig. 7 - Il triclinio-ninfeo

- 1) Stanza residenziale (triclinio-ninfeo), parte di un più grande edificio. L'ambiente ha la parte anteriore pavimentata con mattoni posti di taglio (*opus spicatum*); al fondo, un gradino permette l'ingresso a un settore decorato da un raffinato pavimento a lastre di marmo colorato (*opus sectile*), in gran parte spogliato in antico e di cui si conservano solo poche specchiature a destra e sinistra, al di sotto di due muri di ciottoli e laterizi aggiunti alla stanza in un secondo momento, restringendone la larghezza (Fig. 7). Nella fase originaria i muri erano in accurata opera laterizia e internamente decorati da una pittura appartenente a una fase tarda del IV Stile, databile alla fine del I secolo D.C. Di essa si conserva solo lo zoccolo inferiore, decorato a riquadri colorati, nel centrale dei quali si staglia una figura femminile (una peplofora) con la mano sinistra alzata. Davanti al muro di fondo si trovano alcuni fori quadrangolari, che ospitavano probabilmente delle tubature per l'acqua, utilizzate quando la stanza veniva trasformata in ninfeo. Interventi: le operazioni di maggior impegno riguarderanno il restauro delle pitture, esposte al sole durante le ore del mattino nonostante la pesante struttura di copertura posta a protezione dell'ambiente. È inoltre necessario studiare a fondo la stanza, di fatto priva di documentazione scientifica, al fine di definirne meglio la funzione e le fasi di costruzione e di ristrutturazione in antico. Qualora le indagini geofisiche confermassero la presenza di strutture a sud-est della stanza, si prevede l'esecuzione di saggi stratigrafici di controllo.

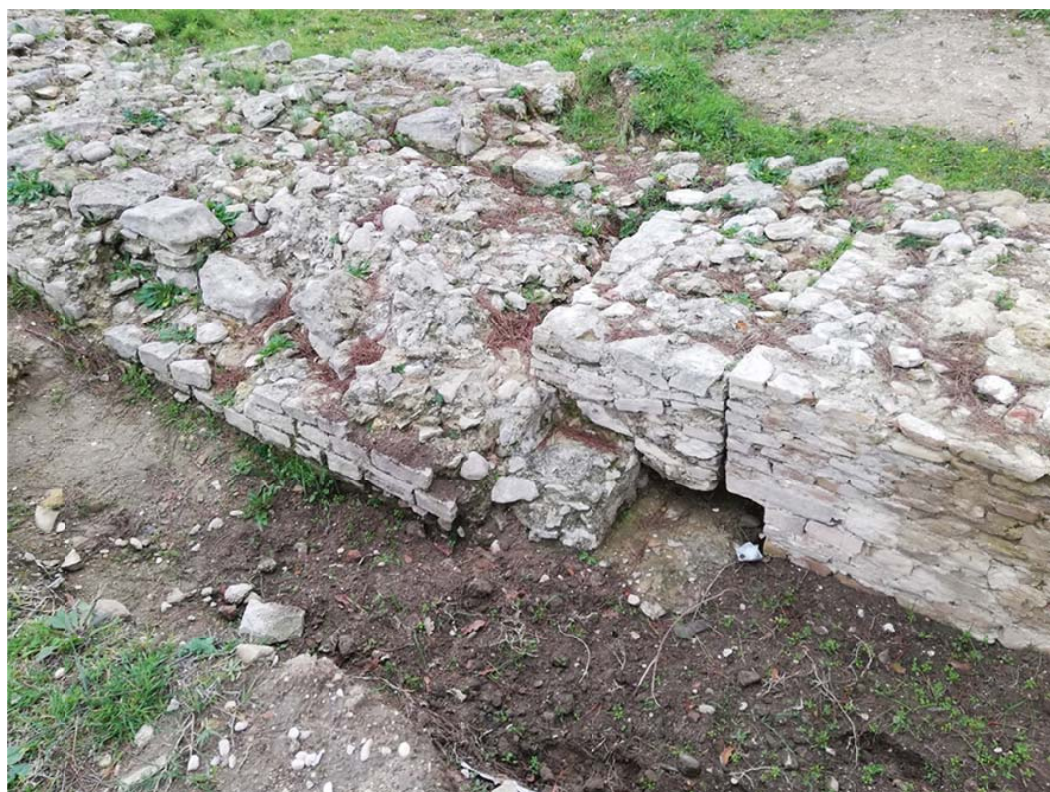
- 1) Condotto fognario, muri di sostruzione e gradonata di accesso al Foro presso l'angolo Nord-Est (*f* nella pianta). In corrispondenza dell'ingresso settentrionale del Foro (vd. Area dell'ingresso al Parco, n. 3) lo scavo del 2012 era giunto al livello sottostante il piano antico di frequentazione d'età romana, mettendo in luce un ampio condotto fognario di evacuazione delle acque di andamento Est-Ovest. In questo

punto un accesso a gradoni doveva garantire l'ingresso alla piazza dalla porta Nord; resti della gradonata sono ancora percepibili esaminando un grande muro in opera vittata di andamento Nord-Sud, che si addossa al muro perimetrale Ovest dell'Edificio quadrangolare (Fig. 8). L'apparente omogeneità delle tecniche edilizie utilizzate in entrambi i muri potrebbe indicare che tale addossamento testimoni solo un momento di esecuzione differente nell'ambito dello stesso cantiere di lavoro. Interventi: Osservazioni compiute al momento della recente sistemazione dell'area di scavo, rimasta aperta per troppi anni con rischi di cedimento delle sponde e conseguente danneggiamento delle strutture messe in luce, ha permesso di riconoscere due fasi del lungo muro di delimitazione della piazza sul lato Nord, che doveva funzionare sia da sostruzione sia da limite meridionale del criptoportico (Fig. 9). Se così fosse, il muro rappresenterebbe un'importante testimonianza della prima sistemazione della terrazza del Foro, quando aveva una funzione di contenimento della terrazza naturale su cui sorse la piazza. Le indagini geofisiche condotte nel 2020 lungo l'allineamento del muro in direzione ovest hanno evidenziato la prosecuzione della struttura, che sarà pertanto oggetto di controlli stratigrafici al fine di definirne meglio la cronologia assoluta e i rapporti con il criptoportico.

Fig. 8 - Gradonata di accesso al Foro; in primo piano sono visibili due gradini, in seguito obliterati da un pilastro di rinforzo in laterizio

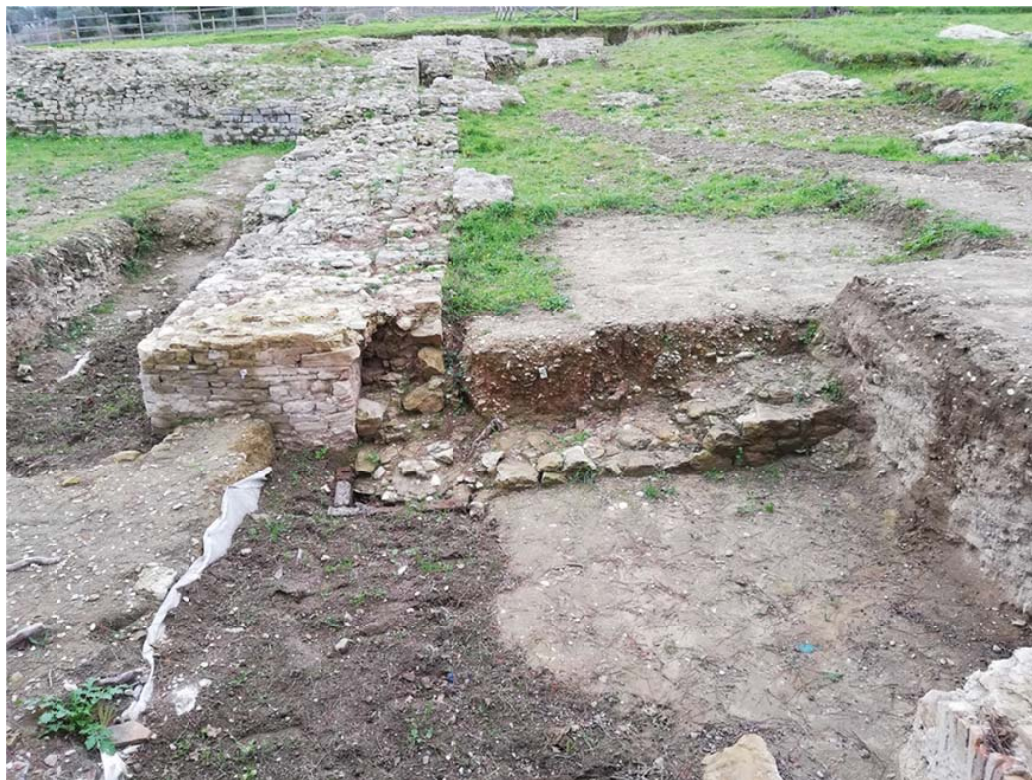
Fig. 9 - Area di scavo f: in primo piano sono visibili i resti del muro in opera vittata che delimitava e sostruiva a Nord ed Est la piazza forense

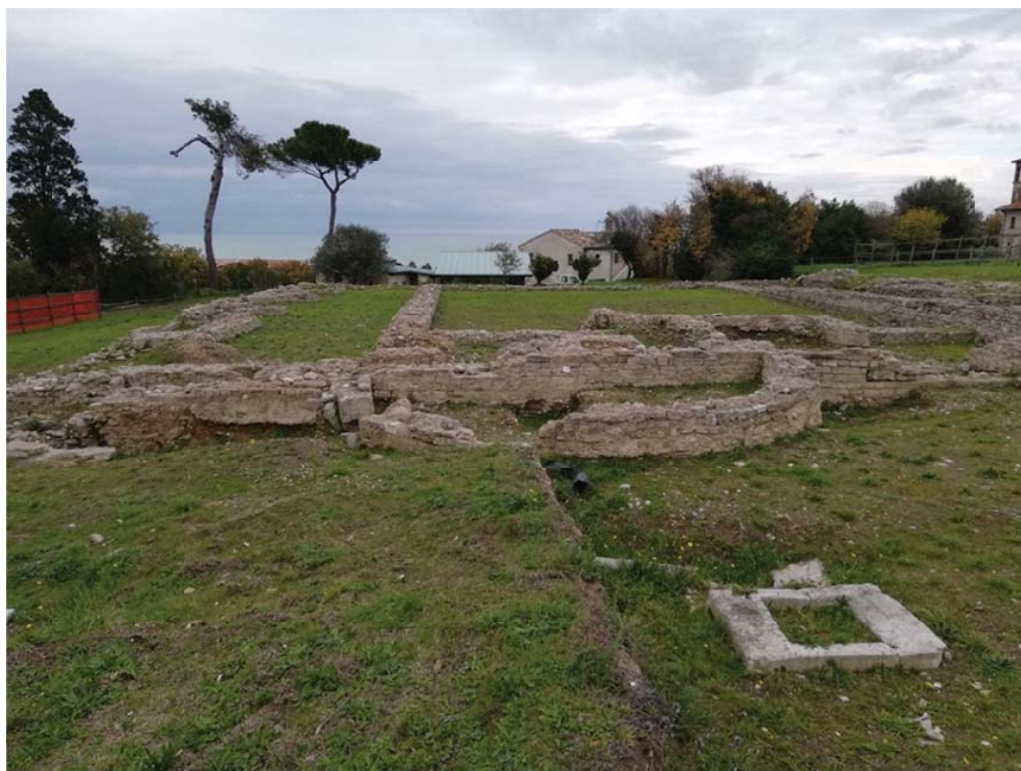
- 2) Edificio quadrangolare (c.d. Basilica, e nella pianta). Scoperto e in parte scavato alla fine del Settecento, presenta molti rifacimenti che ne alterarono l'originaria planimetria con aggiunte o abbattimenti di muri, con gli inserimenti di vasche, di una latrina e, forse, di un piccolo ambiente di culto absidato realizzato in età post-antica, riconoscibile al centro del lato corto Ovest (Fig. 10).

Fig. 10 - L'Edificio Quadrangolare visto da Ovest con, in primo piano, l'abside aggiunta in età tarda

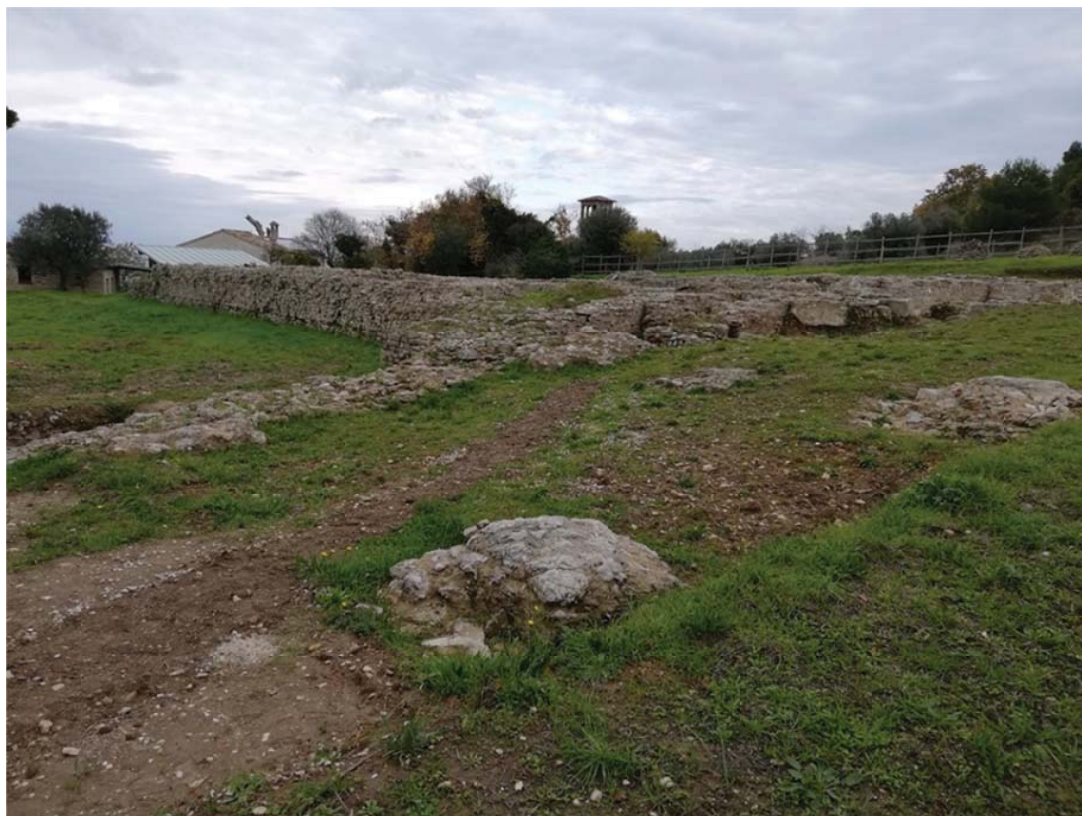
Fig. 11 - Fondazioni dei pilastri dell'ingresso monumentale al Foro

Ovest della piazza, posto in relazione con la gradinata settentrionale di accesso al Foro (Fig. 11).

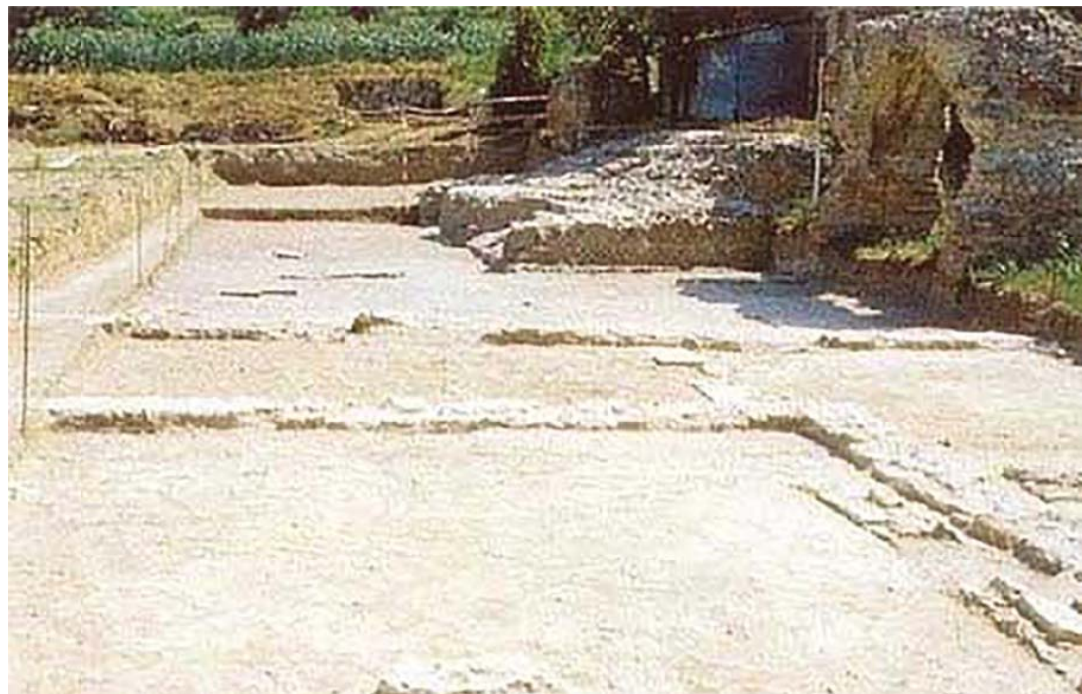
Fig. 12 - Resti del criptoportico o edificio pubblico presso l'angolo Nord-Ovest del Foro (foto da Marozzi 2005)

- 5) Criptoportico o edificio pubblico situato presso l'angolo Nord-Ovest del Foro (*b* nella pianta). Come più volte accennato, saggi eseguiti in corrispondenza dell'angolo Nord-Ovest del Foro hanno suggerito che il portico fosse a due piani, di cui quello inferiore posto a una quota inferiore rispetto alla piazza e realizzato nella forma di un criptoportico parzialmente chiuso e illuminato da ampie finestre aperte sul lato Nord. Tuttavia, è anche possibile che i resti messi in luce alla quota della piazza - conservati per un'altezza esigua e ora rinterrati - che definivano uno spazio quadrangolare con partiture interne (Fig. 12), abbiano fatto parte di un edificio autonomo, situato in prossimità del tempio poliade e dell'arco di accesso Nord-Ovest al Foro; in tal caso, per posizione e planimetria, si potrebbe anche pensare a una piccola basilica o alla *curia* del *municipium*. Interventi: la riapertura del saggio permetterebbe una maggiore comprensione planimetrica e funzionale della struttura, consentendo altresì un ampliamento dell'area di visita del settore del Parco ove si concentra il maggior numero di edifici connessi con la vita pubblica della città.

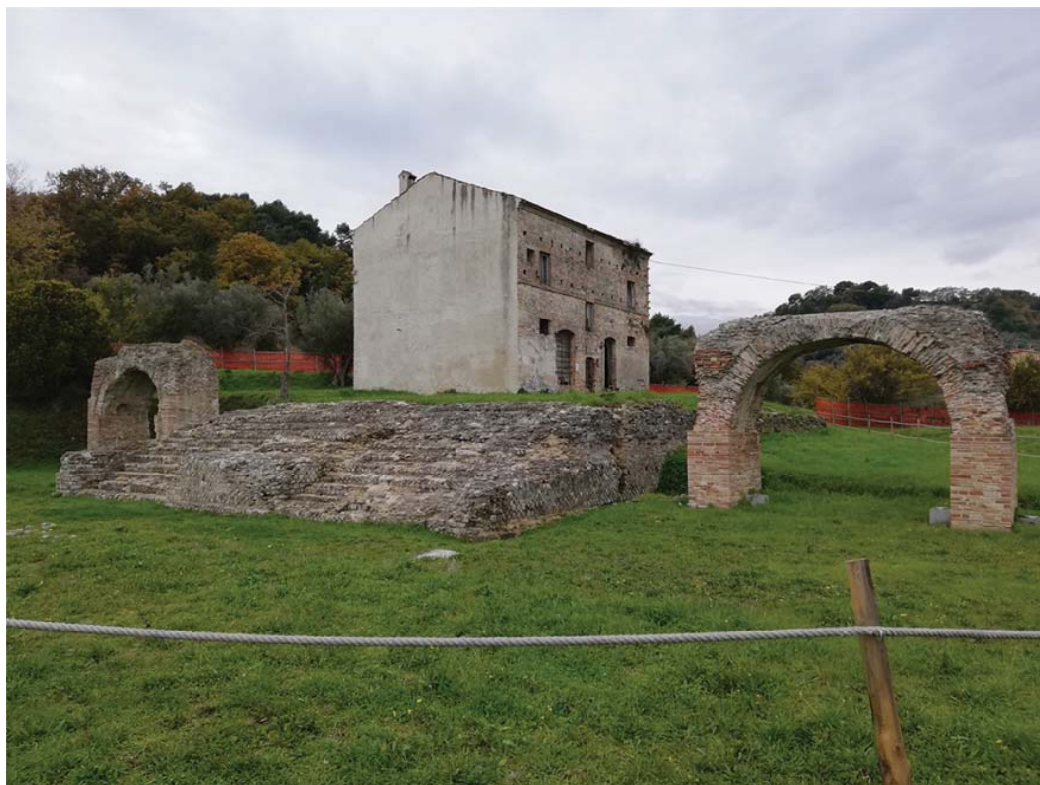
Fig. 13 - Il Tempio

- 6) Tempio poliade, su cui si imposta parzialmente un casolare diruto costruito nell'Ottocento (Fig. 13) (*a* nella pianta; sintesi ora in Capriotti 2020, 102-105, 252-253). Il podio, realizzato in opera reticolata della quale si riconoscono due fasi costruttive, presenta sulla facciata una scalinata entro cui è inserito l'altare. Si tratta di una sistemazione non canonica, probabilmente condizionata dalla necessità di utilizzare tutta la piazza per scopi e funzioni particolari, come i giochi atletici o gladiatori (*ludi et munera*) o le elezioni politiche. Le misure del podio (16,50×25,40m) suggeriscono che esso avesse sei colonne sulla fronte e una fila sui lati lunghi, presentandosi forse nella forma di un tempio periptero *sine postico*. Piccoli sondaggi hanno mostrato come il casolare poggiasse solo in parte sui muri del tempio, che rimane incerto se fosse a tre o a una cella finché non si riuscirà a mettere definitivamente in luce l'intero podio. Nel primo caso, sarebbe sicura l'identificazione con il *Capitolium*, affacciato sul Foro della città; se fosse invece stato a cella unica si dovrebbe pensare che fosse dedicato a Cupra, la divinità ricordata nel nome stesso del *municipium* romano, e l'edificio sacro potrebbe essere identificato anche con il *Templum Deae Cuprae*

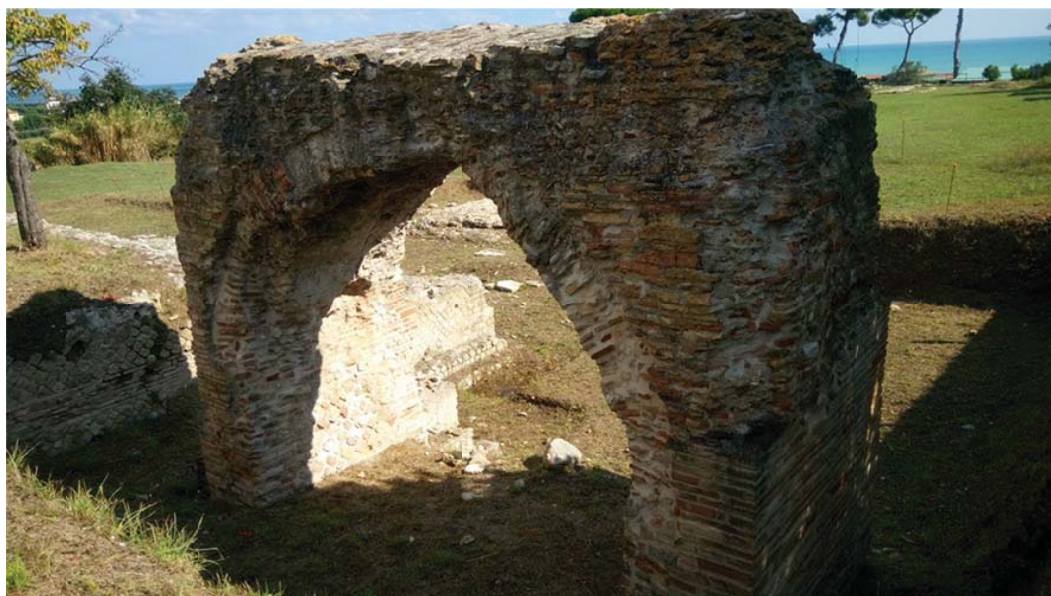
- 7) Archi (Fig. 14), interamente costruiti con mattoni e tegole fratte e in origine rivestiti di intonaco (*c* nella pianta). La sistemazione dei piccoli archi ai due lati della scalinata del tempio ricorda molto da vicino quella del Foro di Pompei; tuttavia, il loro inserimento avvenne molto dopo la costruzione del tempio, quasi certamente nel II secolo D.C., perché fra i frammenti di laterizio riutilizzati è riconoscibile (arco Sud, piedritto Sud) un'antefissa databile al tardo I secolo A.C. Anche la loro funzione non è del tutto chiara; le ridotte proporzioni sono poco adatte a una coppia di archi onorari e indirizzano a riconoscerli piuttosto degli *iani*, ossia come passaggi coperti, in questo caso con funzione di accesso all'area forense. In questo caso è possibile che essi, come l'Arco Partico di Augusto nel Foro Romano (Coarelli 2020, 96-145) siano stati utilizzati anche per particolari finalità, quali quella dell'esposizione degli atti pubblici della città o dei Fasti del popolo romano, possibilità avvalorata dal fatto che parte dei celebri *Fasti Cuprenses*, conservati nel Museo Civico di Ripatransone furono ritrovati durante gli scavi settecenteschi del Foro. Interventi: l'arco meridionale è stretto fra le sponde del saggio di scavo, con conseguente pericolo per la struttura, posta oltretutto in vicinanza del casolare diruto. Sarebbe pertanto opportuno ampliare lo spazio dello scavo e consolidare i limiti del medesimo.

Fig. 14 - Particolare dell'arco meridionale

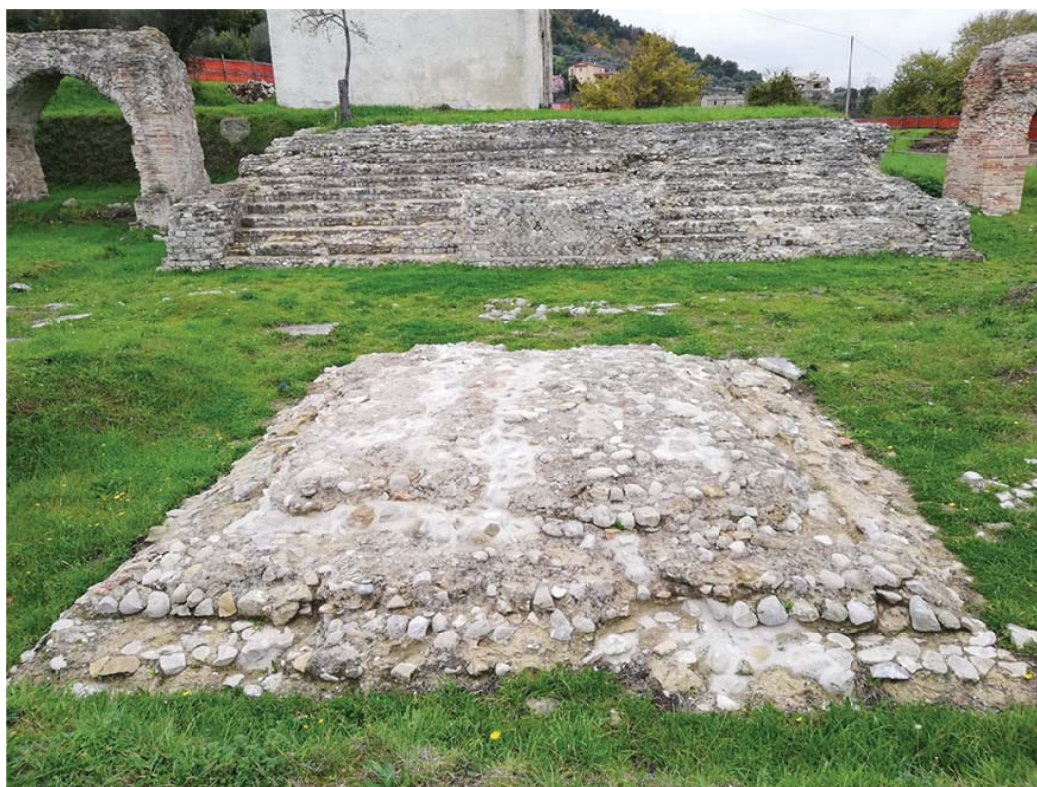
- 8) Basamento quadrangolare (*d* nella pianta) in opera cementizia con nucleo in ciottoli, pietre e laterizi, sovrapposto alla lastratura della piazza (Fig. 15). Potrebbe trattarsi del sostegno per un qualche grande gruppo

Fig. 15 - Basamento onorario posto davanti al Tempio

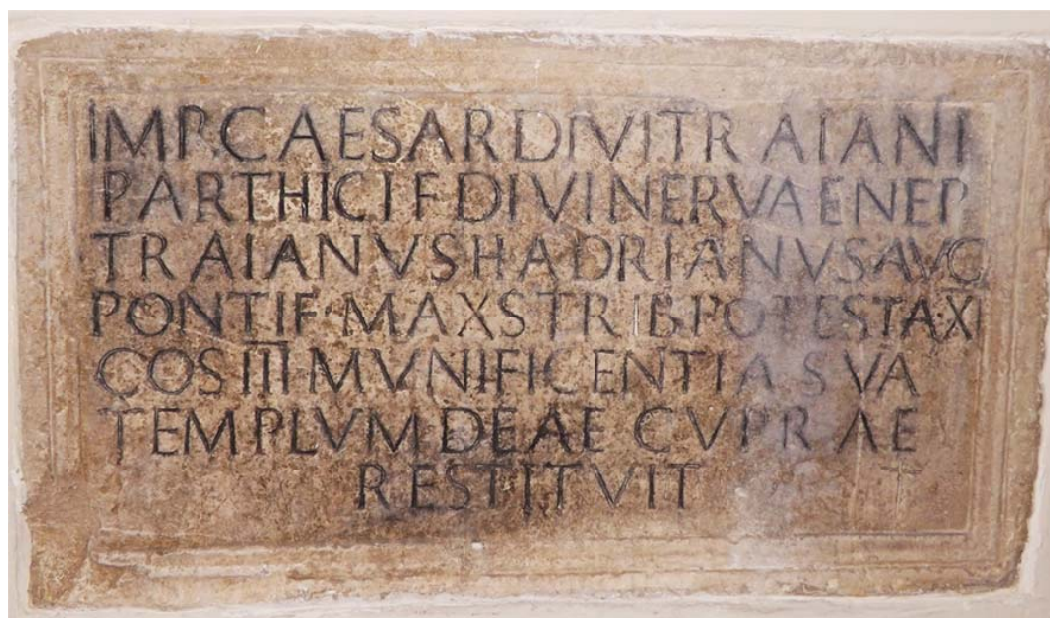
Fig. 16 - L'iscrizione di dedica di Adriano menzionante il restauro del *Templum Deae Cuprae* (EDR093988)

scultoreo o per un donario, forse dedicato in ricordo del passaggio in città dell'imperatore Adriano, che, come si è visto, nel 127 D.C. ricostruì l'antico tempio di Cupra (Fig. 16).

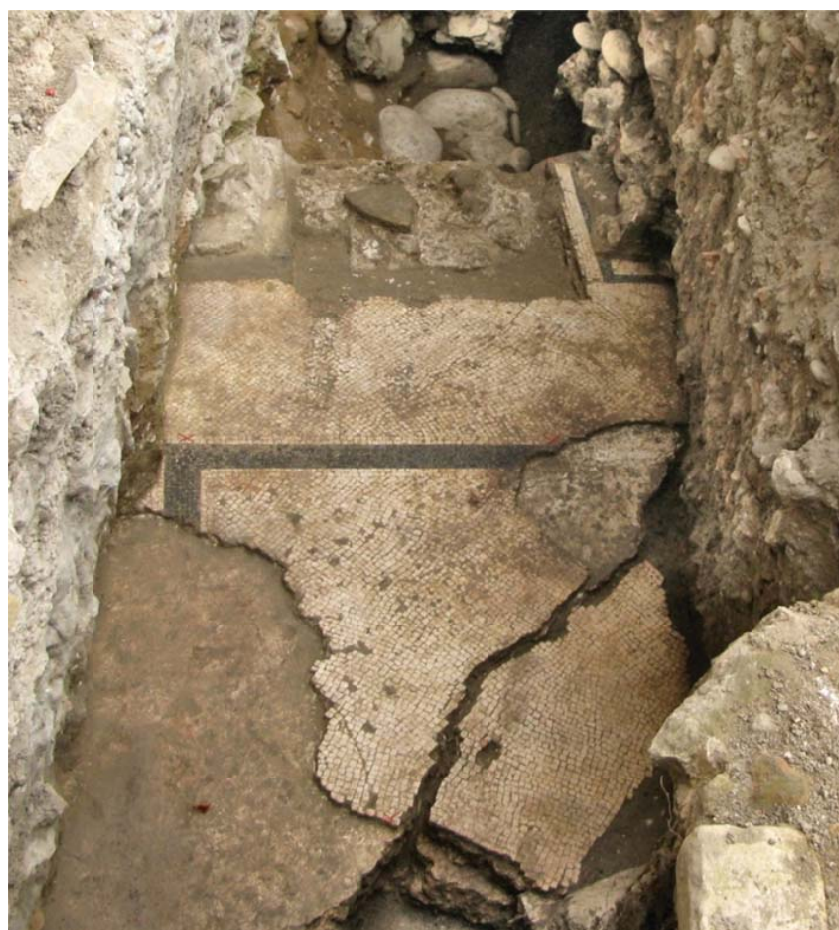
Fig. 26 - Il tessellato bianco-nero del cubicolo

In Piazza Sacconi, e in via dei Neroni, ma soprattutto all'interno dei locali del pianterreno dell'ex Scuola Sciarra sono emerse delle porzioni di bellissimi pavimenti a mosaico e alcune strutture murarie intonacate (Figg. 26-28), riferibili alla porzione residenziale di una villa marittima riconducibile al I sec. A.C. In piazza Sacconi e in Piazza Piacentini sono presenti una serie di ambienti riferibili probabilmente a un impianto a vocazione produttivo-manifatturiera, come pavimenti in cocciopesto e in opera spicata (gli uni sovrapposti agli altri, segno di probabili successivi rifacimenti), alcuni piani rustici con livelli di drenaggio composti da pezzi di anfore e una bella vasca in cocciopesto utilizzata per la pigiatura dell'uva (palmento) o come bacino per la produzione del *garum* (Fig. 29).

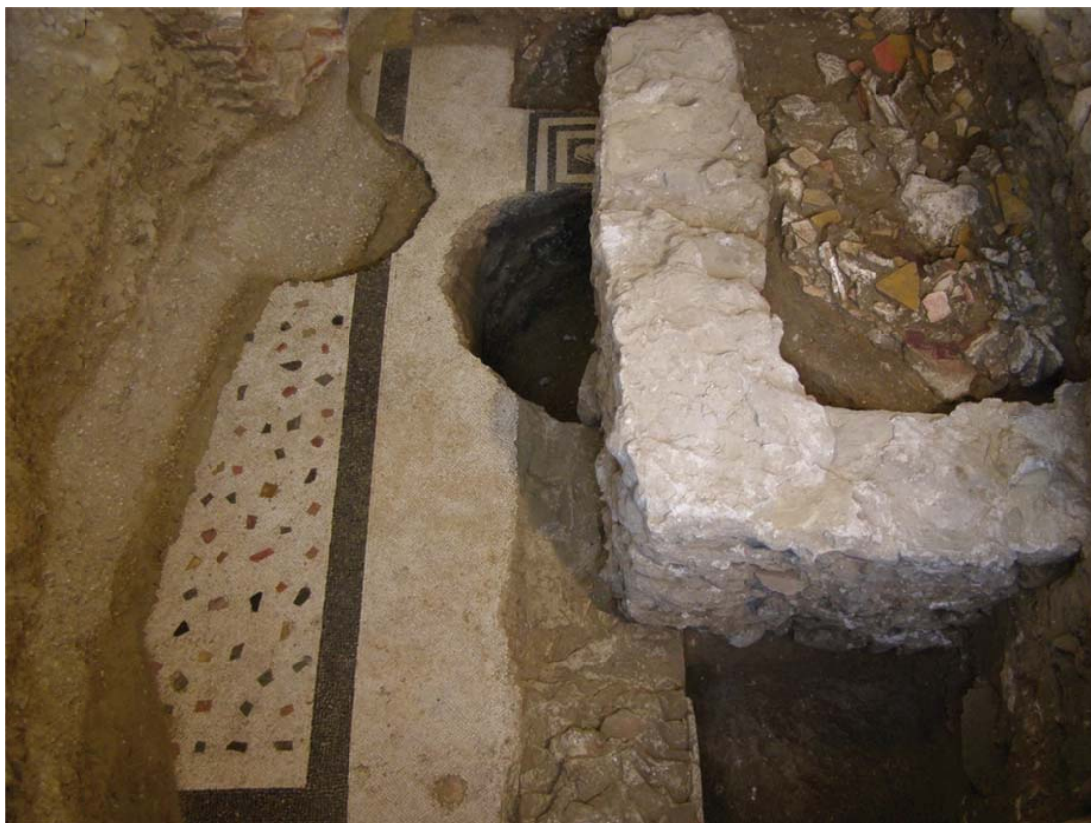
Fig. 27 - Il tessellato con inserti lapidei dell'ambiente di soggiorno

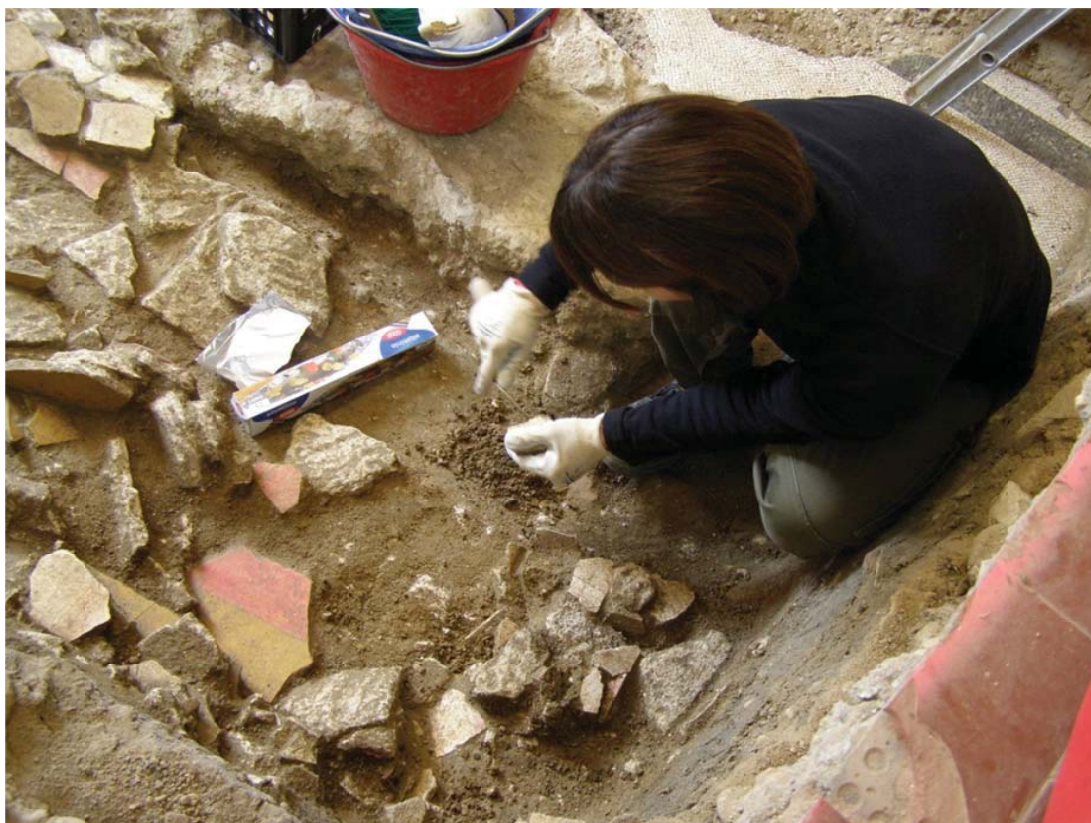
Fig. 28 - Gli intonaci dipinti dell'ambiente di soggiorno

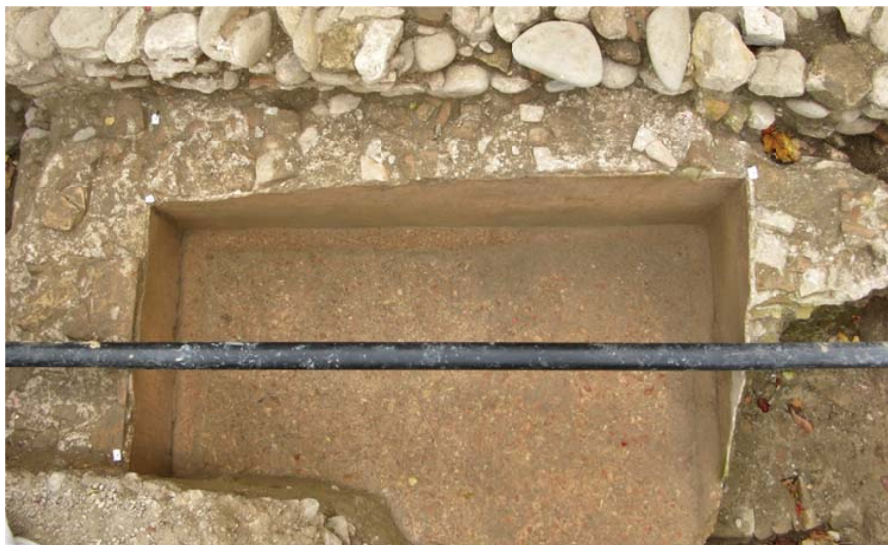
Fig. 29 - La vasca del settore produttivo della villa al momento dello scavo

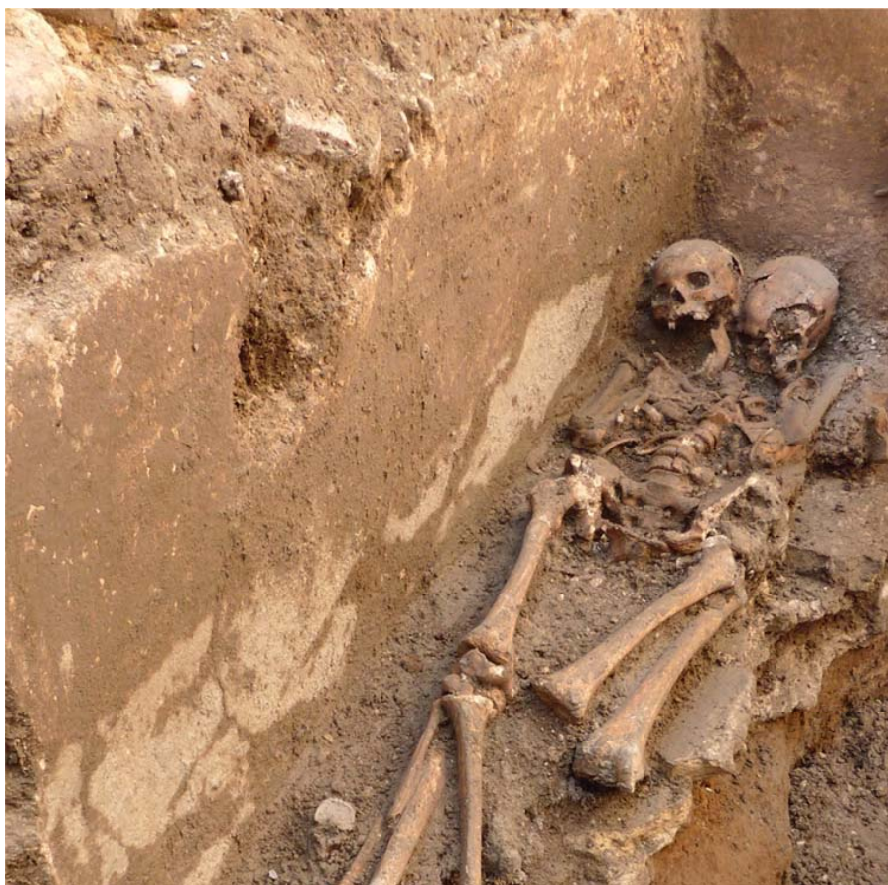
Fig. 30 - La tomba bisoma inserita in una delle vasche della villa

Un deciso cambiamento sembra essere avvenuto dopo il IV sec. D.C., quando una tomba bisoma, con due deposizioni, venne a occupare una vasca della villa e le altre strutture romane subirono un inesorabile abbandono (Fig. 30).

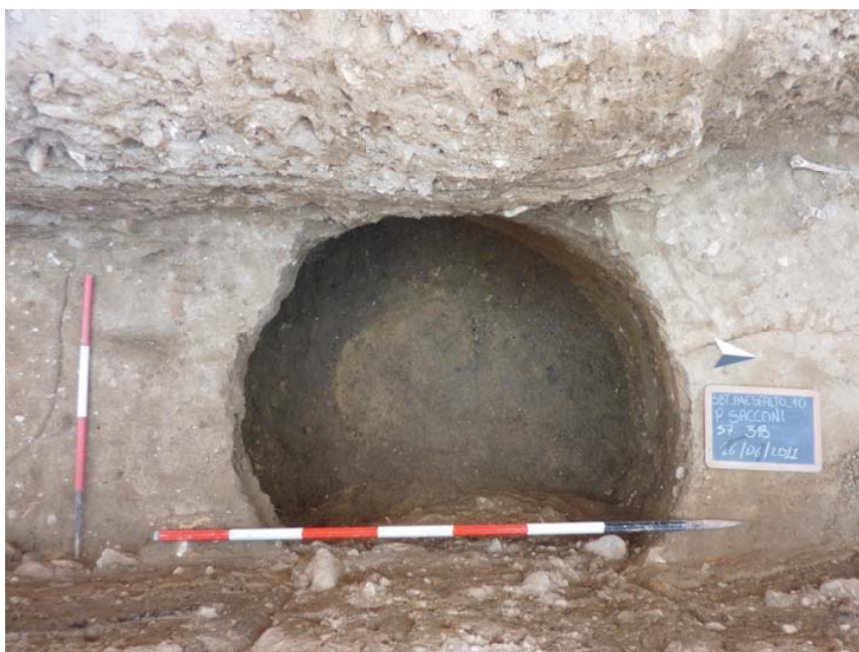
Fig. 31 - Fossa granaria d'età medievale

opera di Berardo ed Attone figli di Gualtieri. A questa fase sono riferibili un gran numero di fosse granarie (Fig. 31), riutilizzate nel XIV secolo come immondezzai su cui poi si impostò un cimitero. Sono sempre da riferire al XII secolo le strutture murarie venute alla luce in via Voltattorni, identificabili nella prima cinta muraria del castello modificata solo successivamente al XV secolo con l'aggiunta della scarpa di rinforzo tuttora visibile e nel XVII secolo con l'espansione dell'abitato nel Borgo Case Nuove.

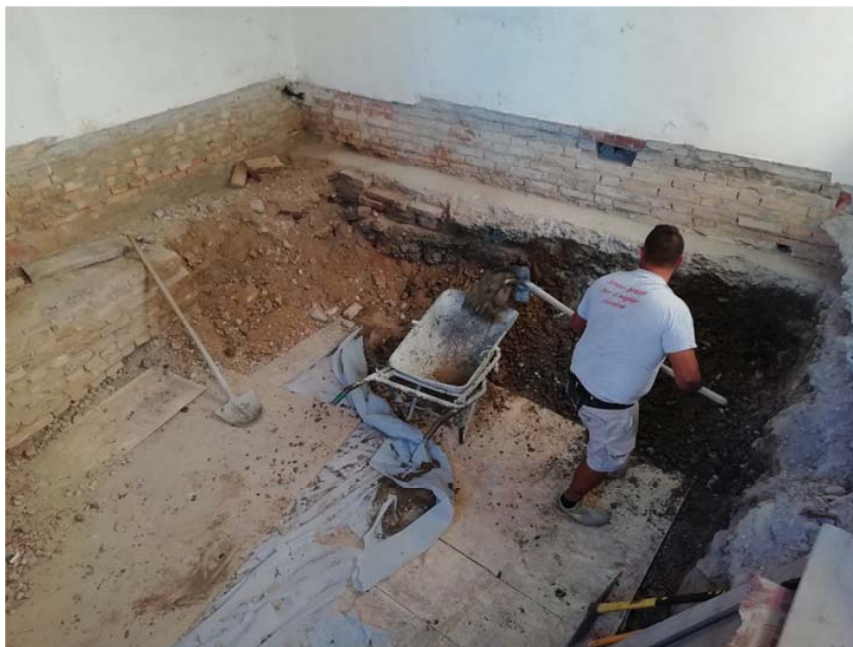
Con un sistema a sandwich, costituito dalle successioni di tessuto TNT, fogli di gommapiuma, pannelli di pvc estruso e tavole di legno, si è creato un piano sospeso che coprendo le pavimentazioni e i livelli orizzontali antichi ha consentito la loro calpestatibilità e l'assorbimento di eventuali cadute di macerie o di attrezzature. Anche le strutture verticali (resti dei tratti murari con i relativi rivestimenti decorativi) sono state casserate al fine di assicurare la loro integrità conservativa durante i lavori (Fig. 36).

Fig. 36 - Sistema di protezione post-scavo

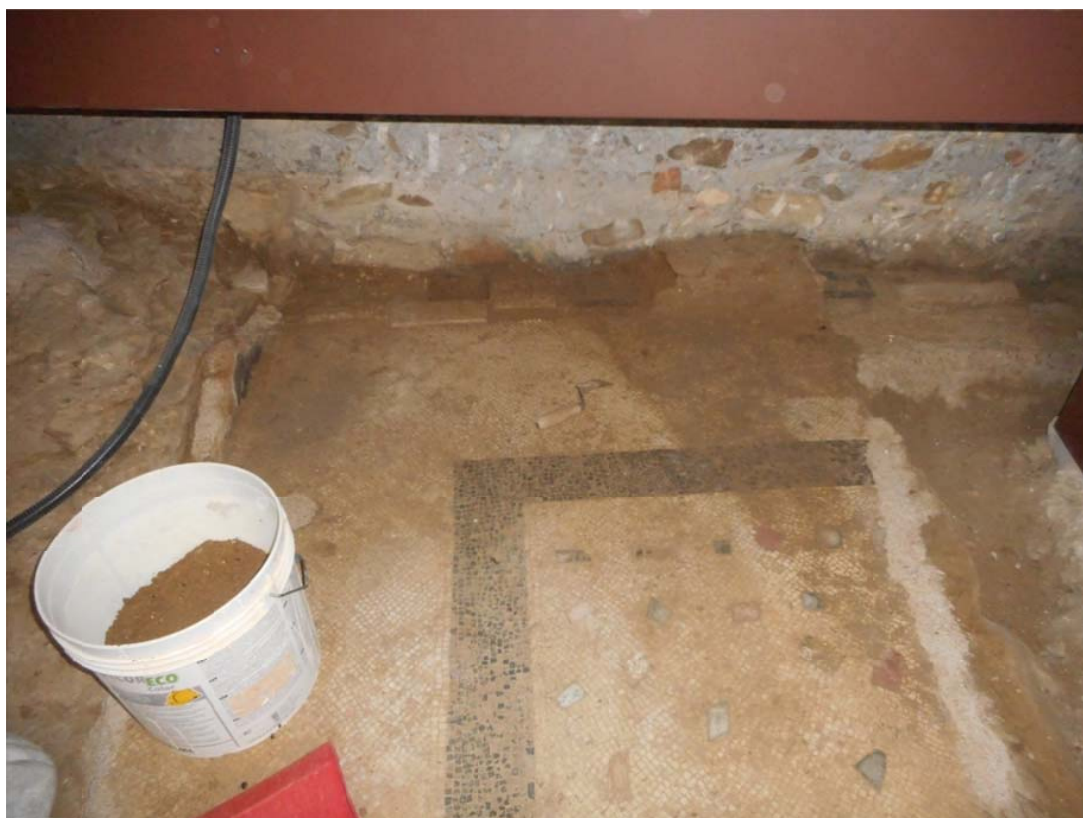
Terminata la realizzazione di tutti gli elementi tecnici relativi al confinamento dell'asola espositiva, si sono potuti rimuovere i dispositivi messi a protezione dei resti antichi ed avviare una prima ricognizione sul loro stato di degrado (Fig. 37).

In generale non si sono rilevate condizioni di degrado particolarmente problematiche; per lo più i fenomeni riscontrati sono quelli tipici dei manufatti messi in luce al termine di indagini archeologiche, principalmente dovuti alle vicende della loro vita, alla situazione di interro, alla mutazione delle condizioni termoigrometriche post-scavo e ai problemi di umidità di risalita.

Fig. 37 - La pavimentazione dopo la rimozione delle protezioni post-scavo

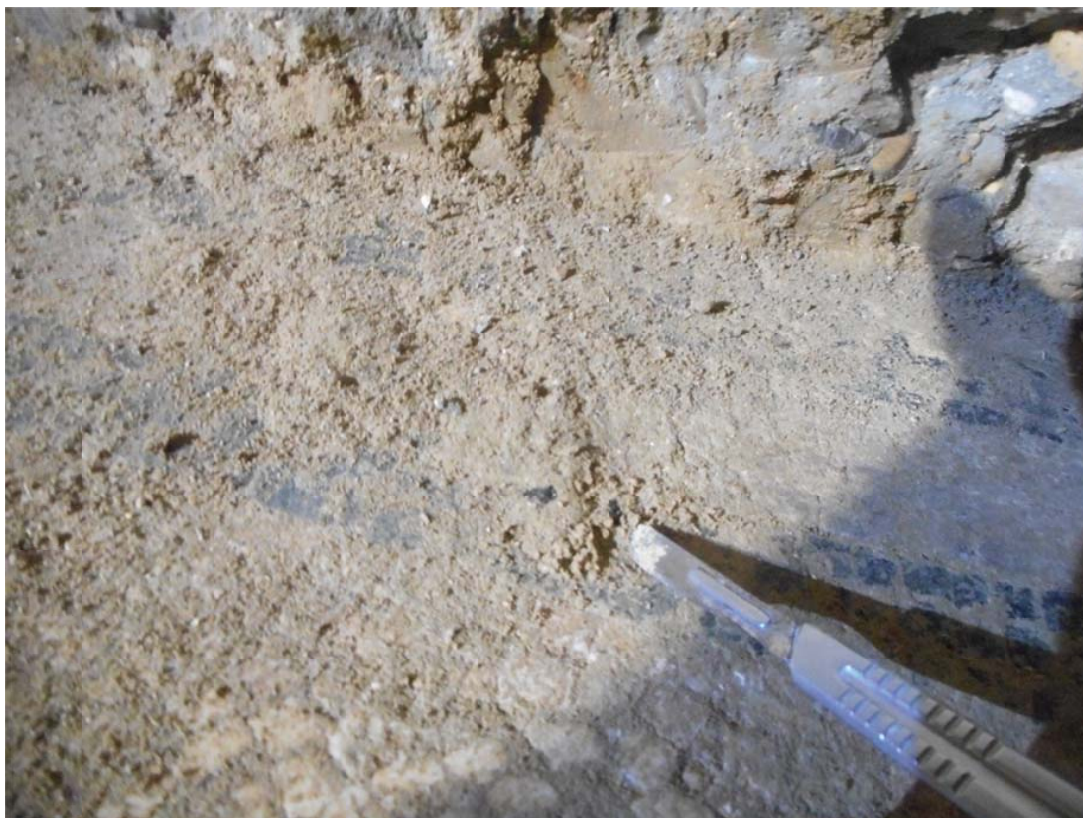
I danni e i degradi più evidenti erano soprattutto a carico della pavimentazione in tessellato. In sintesi si evidenziavano distacchi e sconnesione delle tessere, distacco e sollevamenti di alcune aree del manto tessellato, polverizzazione e scagliatura degli elementi lapidei, fratture, lacune, variazioni cromatiche della superficie dovute a fenomeni di combustione *ab antiquo* e alla presenza di sali, deposizione di veli carbonatici e concrezioni calcaree anche di notevole spessore (Fig. 38).

Fig. 38 - Depositi di concrezioni calcaree sulla superficie musiva

In particolare, la pulitura della superficie musiva si è rivelata piuttosto articolata e impegnativa: dopo una preliminare rimozione meccanica a secco degli elementi estranei incoerenti depositi sulla superficie, si è passati ad una pulitura ad umido con spazzole a setole morbide e acqua, al fine di rimuovere le sostanze estranee parzialmente ancorate alla superficie (Fig. 40). Il velo carbonatico di neoformazione e le concrezioni calcaree più consistenti che offuscavano e deturpavano la superficie sono state rimosse chimicamente tramite impacco di soluzione a base di sali inorganici supportata da polpa di carta (Figg. 41-42). Al termine della pulitura chimica si è provveduto all'estrazione dei sali solubili e delle sostanze residue dalla superficie del mosaico con un impacco di polpa di cellulosa caricata con acqua distillata (Fig. 43). La pulitura è stata rifinita meccanicamente e nei casi di concrezioni di un certo spessore con l'ausilio di resina a scambio ionico.

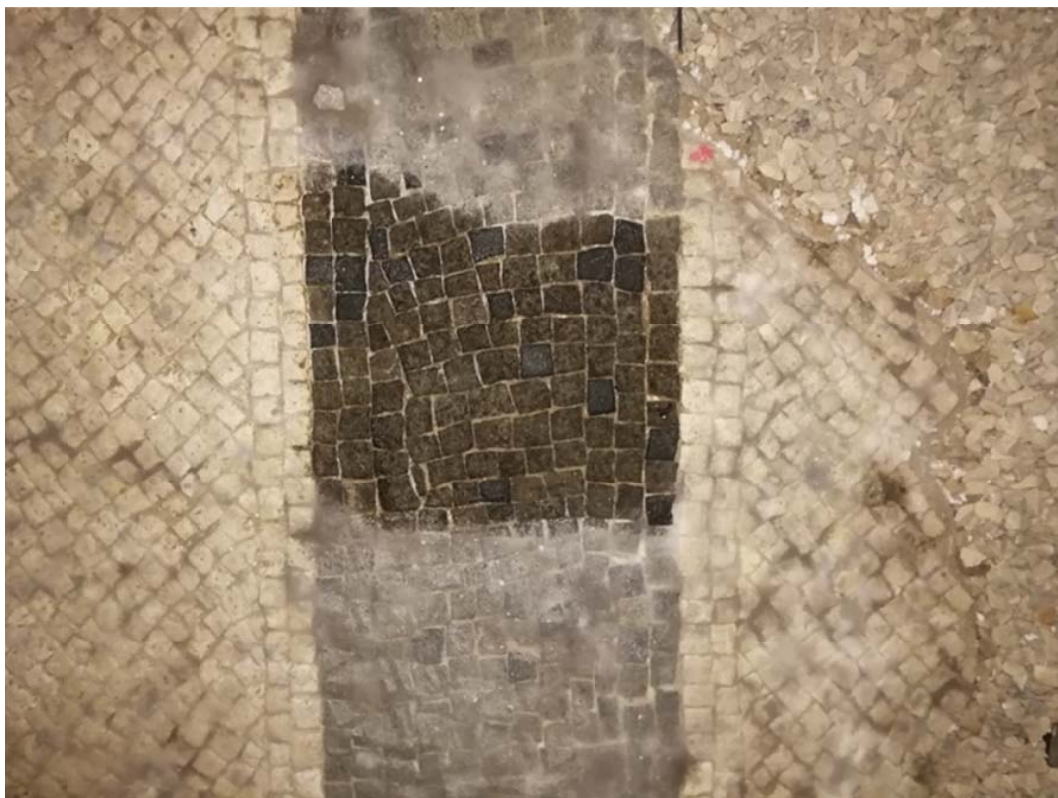
Un forte inquinamento biologico è comparso su tutte le superfici dello scavo, innescato secondariamente dalle mutate condizioni di equilibrio termoigrometrico dell'ambiente espositivo (Fig. 39).

Fig. 39 - Velo di muffe sulle superfici delle strutture

Particolare impegno ha richiesto la decontaminazione delle superfici da agenti biologici, in particolare muffe. La repentina mutazione delle condizioni termoigrometriche dell'ambiente espositivo, durante i lavori di allestimento, ha favorito la proliferazione di colonie fungine che si sono manifestate sotto forma di patine nerastre e lanuggine grigio biancastre. La disinfestazione è proceduta con lavaggi delle superficie utilizzando soluzioni biocide seguita dall'eliminazione dei residui di pulitura con vapore (Figg. 44-45).

Al termine dei lavori, al fine di ridurre il più possibile l'eventuale ricomparsa di aggressioni di tipo biologico (muffe, muschi e licheni), è stato applicato su tutte le superfici delle strutture un prodotto biocida.
