## DA CUPRA MARITTIMA A SAN BENEDETTO DEL TRONTO: ATTIVITÀ ARCHEOLOGICHE AL TEMPO DEL COVID-19

CUPRA MARITTIMA, PARCO ARCHEOLOGICO-NATURALISTICO LA CIVITA (F. Pesando)

**SAN BENEDETTO DEL TRONTO, VILLA MARITTIMA DI PIAZZA SACCONI (PAESE ALTO)**

*Il restauro delle strutture archeologiche (M. Zaccaria)*

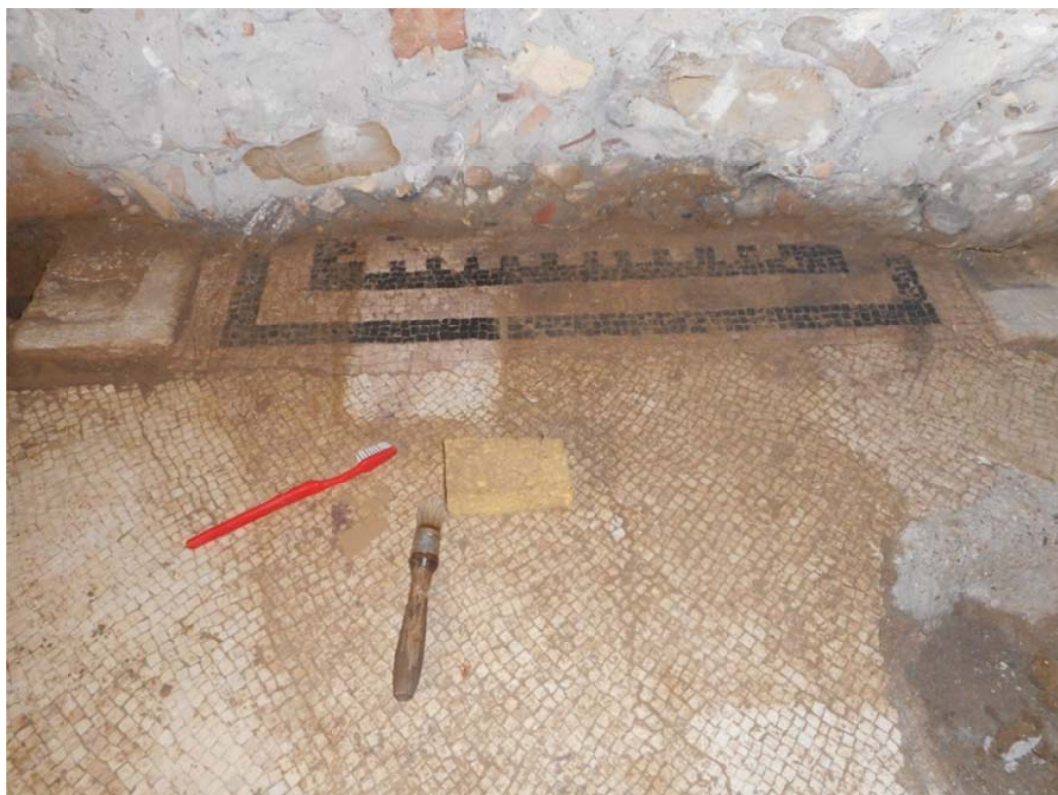
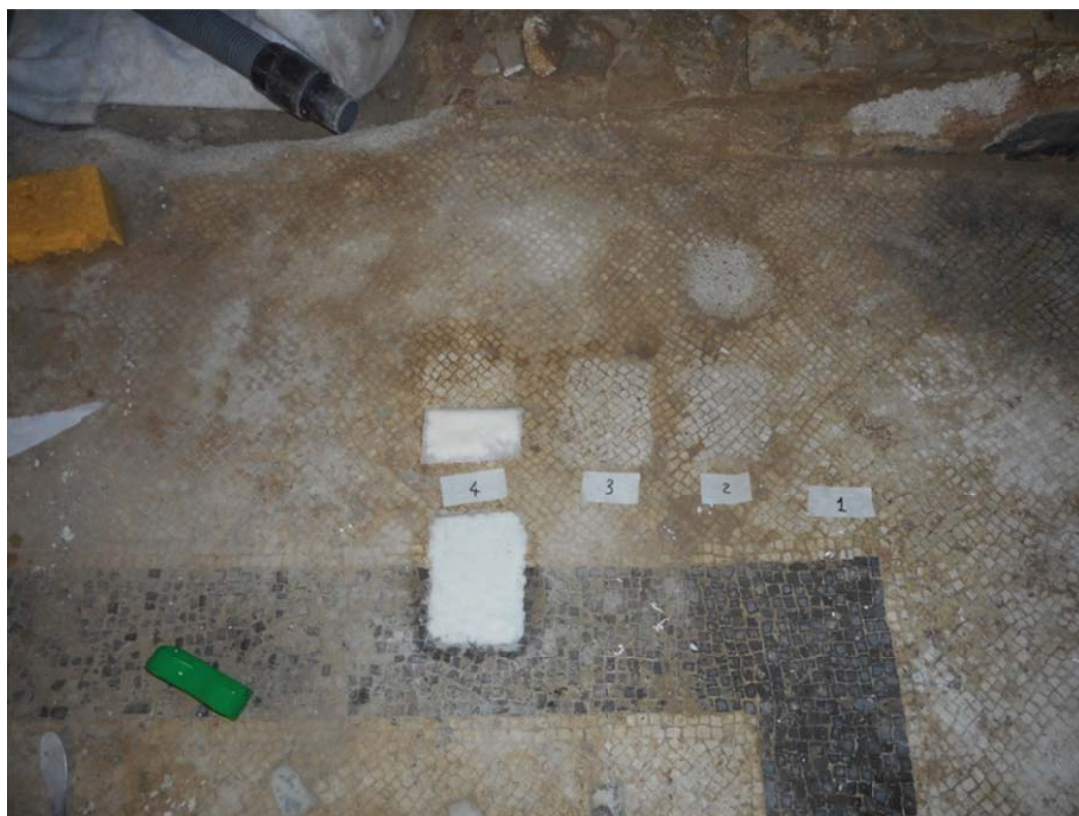
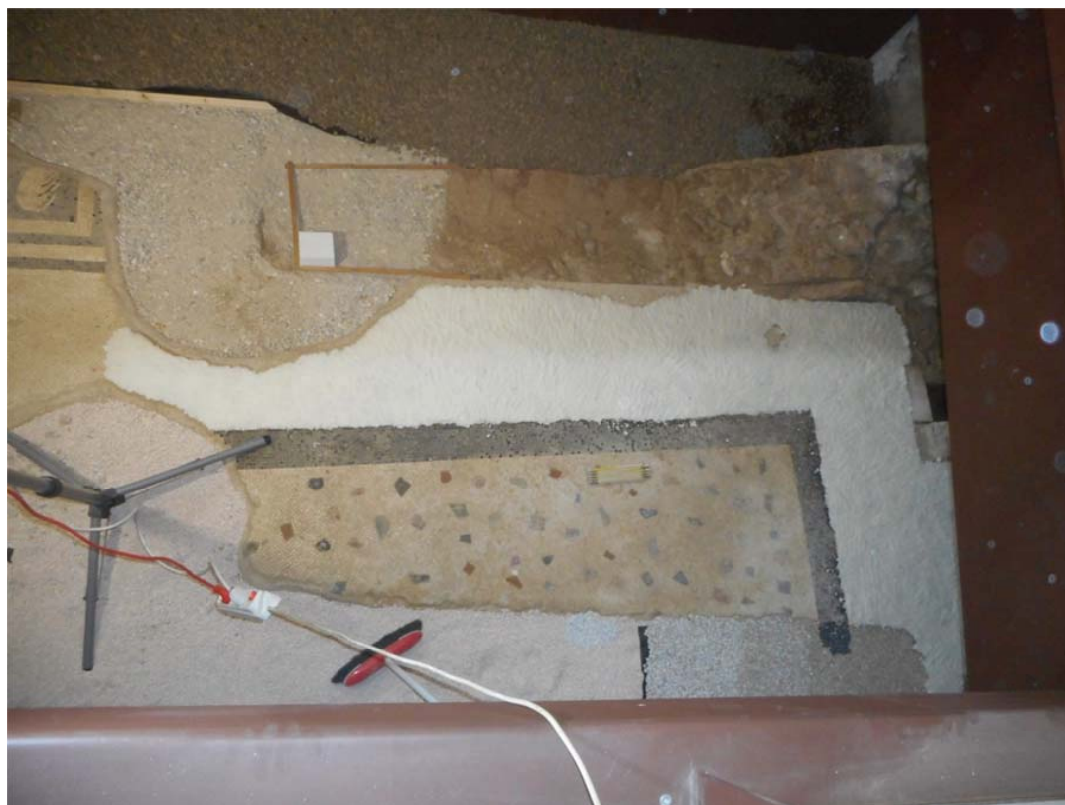
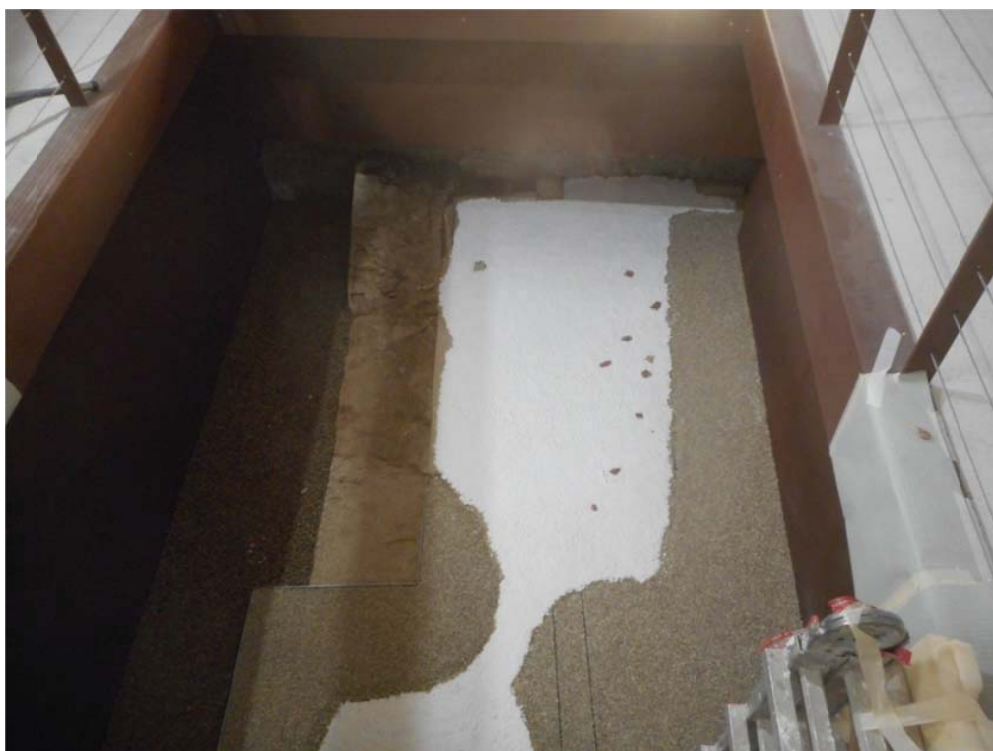
Fig. 40 - Pulitura a amido della superficie musiva

Fig. 41 - Test di pulitura chimica

Fig. 42 - Applicazione dell'impacco per la pulitura chimica della superficie

Fig. 43 - Applicazione di impacco estrattivo finale

In particolare, la pulitura della superficie musiva si è rivelata piuttosto articolata e impegnativa: dopo una preliminare rimozione meccanica a secco degli elementi estranei incoerenti depositi sulla superficie, si è passati ad una pulitura ad umido con spazzole a setole morbide e acqua, al fine di rimuovere le sostanze estranee parzialmente ancorate alla superficie (Fig. 40). Il velo carbonatico di neoformazione e le concrezioni calcaree più consistenti che offuscavano e deturpavano la superficie sono state rimosse chimicamente tramite impacco di soluzione a base di sali inorganici supportata da polpa di carta (Figg. 41-42). Al termine della pulitura chimica si è provveduto all'estrazione dei sali solubili e delle sostanze residue dalla superficie del mosaico con un impacco di polpa di cellulosa caricata con acqua distillata (Fig. 43). La pulitura è stata rifinita meccanicamente e nei casi di concrezioni di un certo spessore con l'ausilio di resina a scambio ionico.

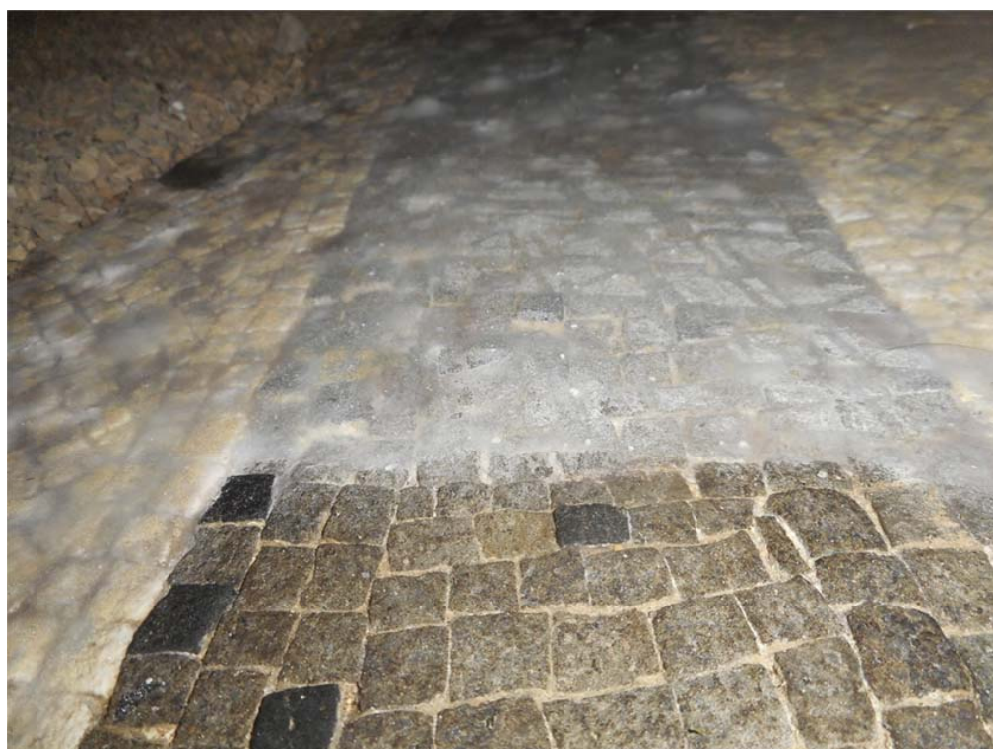
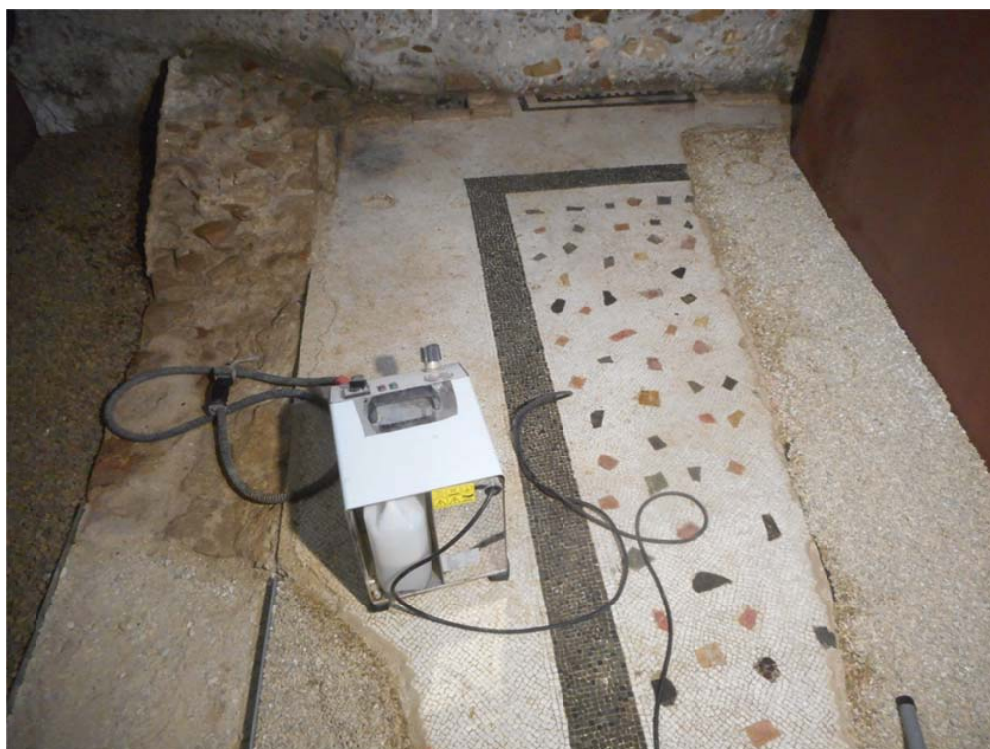
Fig. 44 - Eliminazioni delle muffe

Fig. 45 - Disinfezione delle superfici con vapore

Particolare impegno ha richiesto la decontaminazione delle superfici da agenti biologici, in particolare muffe. La repentina mutazione delle condizioni termoigrometriche dell'ambiente espositivo, durante i lavori di allestimento, ha favorito la proliferazione di colonie fungine che si sono manifestate sotto forma di patine nerastre e lanuggine grigio biancastre. La disinfestazione è proceduta con lavaggi delle superficie utilizzando soluzioni biocide seguita dall'eliminazione dei residui di pulitura con vapore (Figg. 44-45).

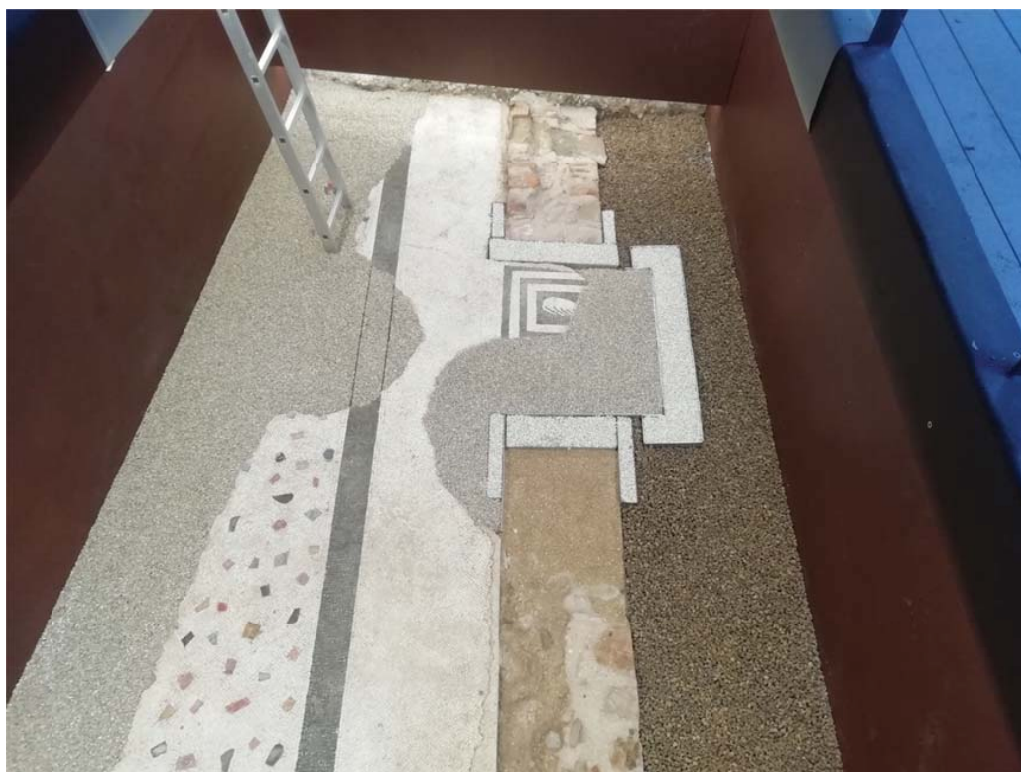
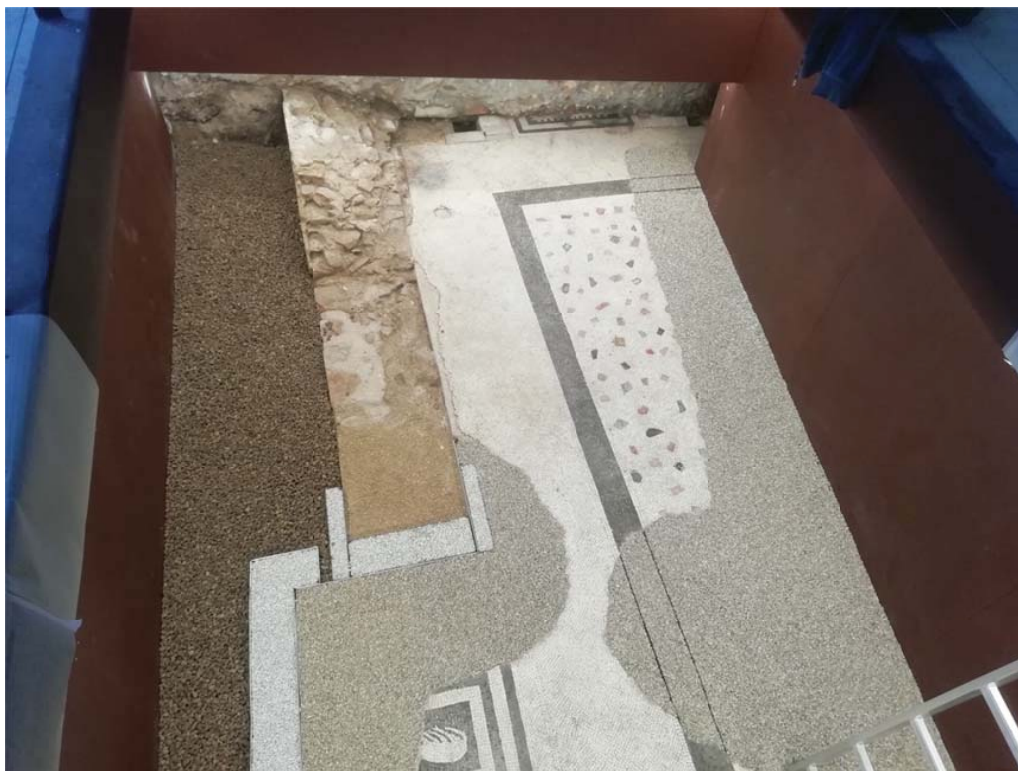
Fig. 46 - Integrazioni delle lacune della pavimentazione musiva, delle murature e degli elementi lapidei associati alla soglia di ingresso del vano

Fig. 47 - Integrazioni delle lacune della pavimentazione musiva, delle murature e degli elementi lapidei associati alla soglia di ingresso del vano

Al termine sono state eseguite le operazioni di presentazione estetica del complesso che hanno compreso sia gli interventi sulle lacune delle singole strutture, sia quelli di ordine generale preposti a migliorare la comprensione dell'intera area. La parziale conservazione dei resti, infatti, non consentiva una loro agevole lettura, ad esempio, non era immediatamente comprensibile la conformazione architettonica del settore, che è stata suggerita integrando le parti o gli elementi mancanti sia con aggiunte mimetiche (tratti della muratura) sia evocandoli con materiale inerte sciolto conformato a seconda della parte perduta (piani pavimentali, elementi architettonici delle soglie, tratti delle murature) (Figg. 46-47).
