## AVEIA (FOSSA, AQ). I DATI DELLA RICOGNIZIONE DEL 2013, FRA INSEDIAMENTI D'ALTURA E CENTRI FORTIFICATI

*Fabrizio Pesando* (Università degli Studi di Napoli "L'Orientale")

*Marco Giglio* (Università degli Studi di Napoli "L'Orientale")

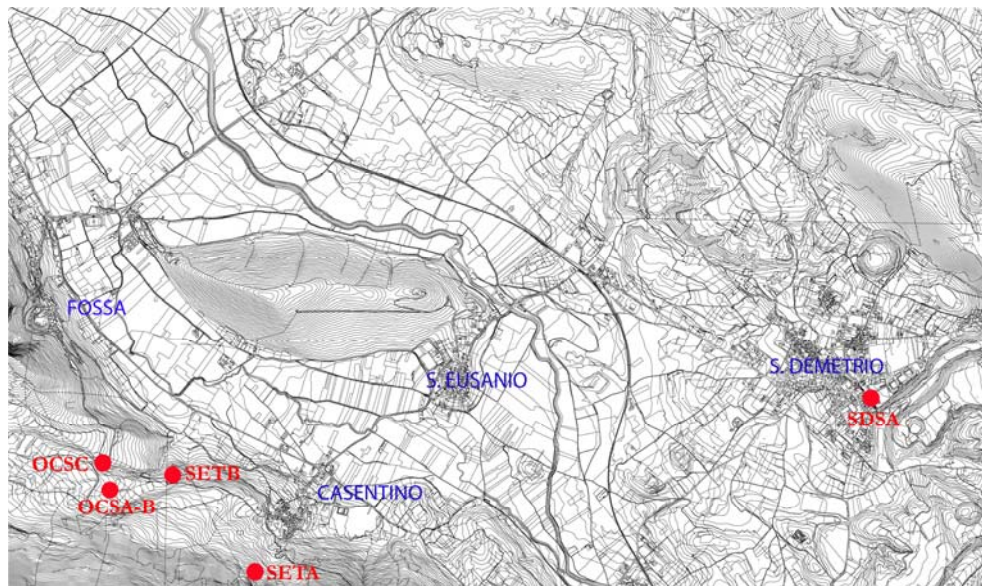
Fig. 1 - Planimetria generale con posizionamento dei rinvenimenti

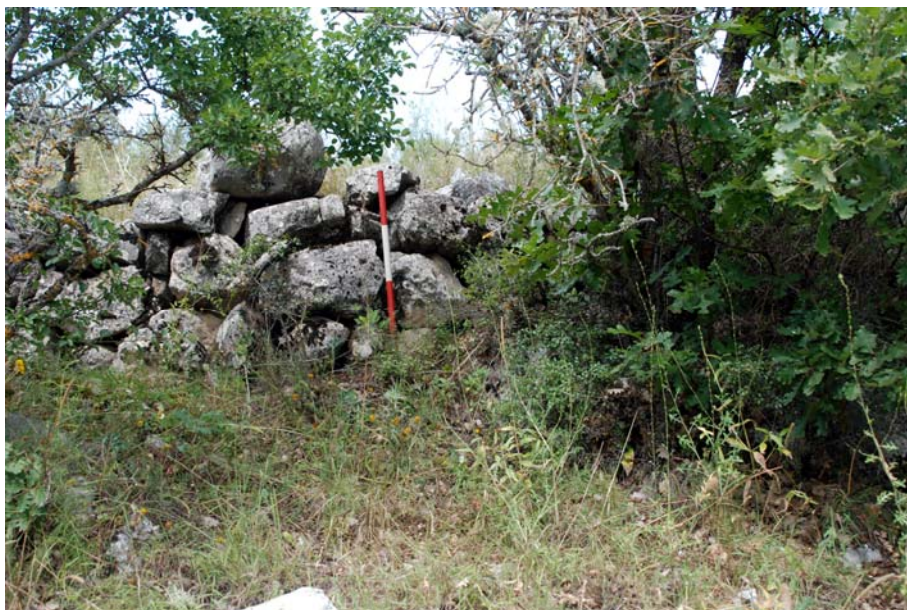
La struttura muraria A (OCSA, Figg. 2-3) è a emiciclo in blocchi a secco. L'orientamento è nord-sud/ovest. Si conservano due filari e c'è traccia di un terzo nel punto di massima altezza. I blocchi, di dimensioni variabili, sono poligonali, più o meno sbazzati e posti a secco senza alcun legante. La struttura appare maggiormente visibile e conservata man mano che si procede verso nord. A sud, infatti, si conserva un singolo filare. In alcuni punti, specialmente verso sud, i filari appaiono ben divisi e allineati, a differenza del tratto più settentrionale che appare più rozzaamente disposto. In alcuni punti i blocchi mancano e c'è una grande frequenza di blocchi caduti verso valle. Sulle creste si notano blocchi di grandi dimensioni disposti a cuneo verso l'interno, come per ammorsarsi meglio al fianco collinare.

La struttura (lung. 20m ca., largh. max 0,55m, h. max 0,80m), realizzata con blocchi di grandi dimensioni (lung. 0,90m., largh. 0,35m., h. 0,30m.) è probabilmente un muro di delimitazione di un'unità non individuata, dalla funzione attualmente non definibile. Probabilmente da mettere in relazione alla struttura B (struttura muraria).

Fig. 2 - Sito OCSA - muro di terrazzamento in opera poligonale

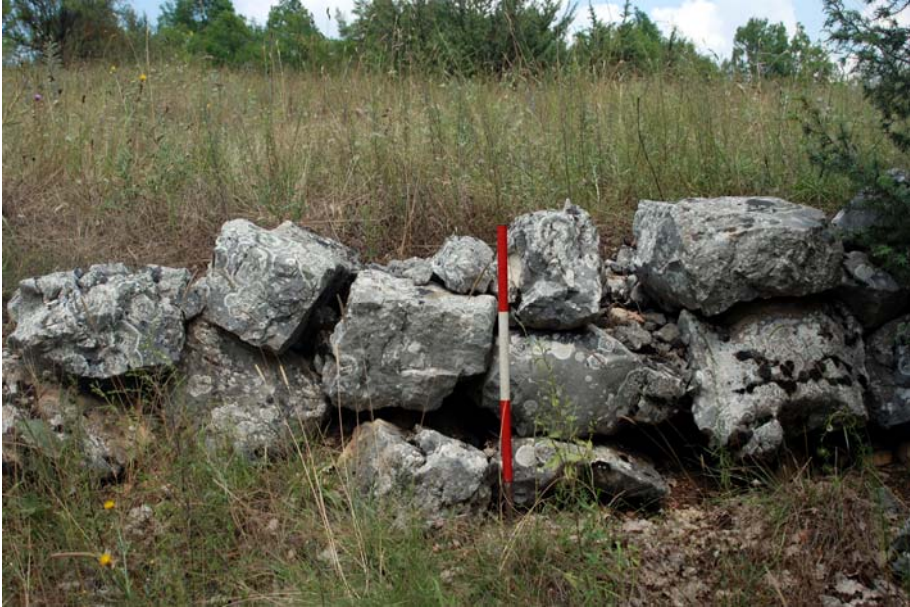
Fig. 3 - Sito OCSA - particolare della tecnica edilizia del muro di terrazzamento

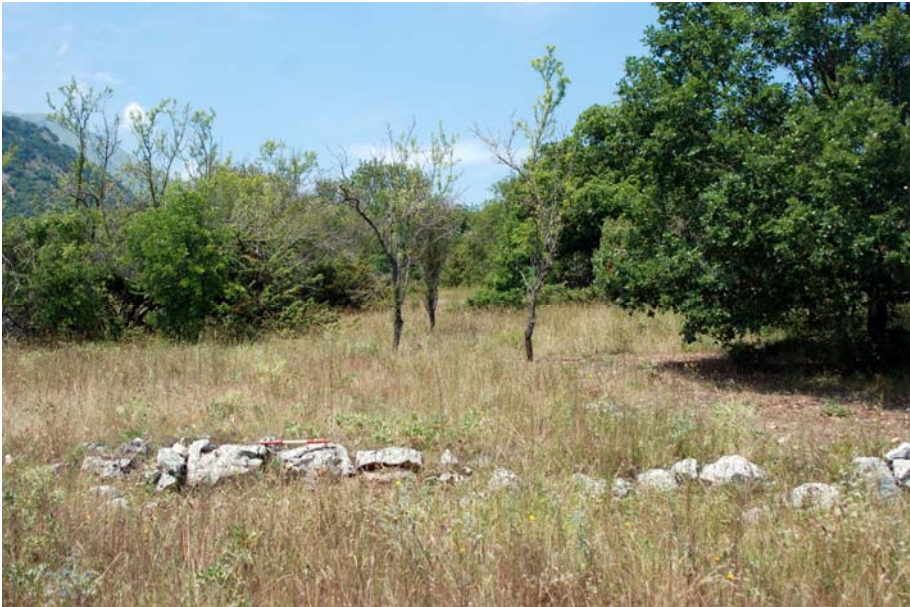
La struttura muraria B (OCSB, Fig. 4), situata a poca distanza da OCSA, è in blocchi allineati in senso nord-sud. Si conserva un singolo filare. I blocchetti, di dimensioni variabili (da piccole a grandi - lung. 0,55m., largh. 0,40m., h 0,35m.), sono poligonali, rozzaamente sbazzati e posti a secco senza utilizzo di leganti. Il filare sembra abbastanza coerente, fatta eccezione per alcuni punti dove alcuni blocchi mancano o sono crollati. In un punto sembra essere allineato un piccolo setto murario, posto in obliquo. La struttura (lung. 11m., largh. 0,40m., h. max. 0,35m.) è la delimitazione di un edificio, con almeno un lato rettilineo, posto all'interno di un'area delimitata dalla struttura semicircolare OCSA. L'edificio è posto in una radura lievemente inclinata, con ampio campo visivo aperto, da cui si può osservare monte Cerro, San Demetrio Ne' Vestini e l'area su cui sorge il sito SETB.

Fig. 4 - Sito OCSB - veduta d'insieme

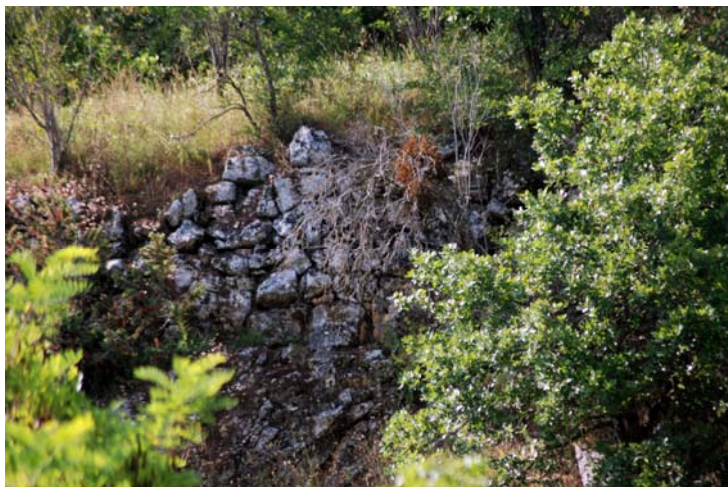
Ad Ovest del convento ed a nord dei due siti OCSA e OCSB è stata individuata una ulteriore struttura muraria (OCSC, Figg. 5-6), di cui è visibile solo la facciata esterna. L'area appare non utilizzata a scopo agricolo-pastorale; la struttura s'impone direttamente sul banco naturale e si affaccia sul dirupo, che presenta pareti quasi verticali. È stato individuato un grosso muro (lung. 29m. ca., largh. Max. 0,75m., h. max 1,50m.) in blocchi in opera poligonale (I o II maniera - lung. 0,40m., largh. 0,45m., h. 0,30m.). I blocchi sono di dimensioni variabili: i più piccoli sono posti alla sommità, mentre più grandi sono quelli alla base. Sono poligonali, più o meno sbozzati, e disposti su più filari. Se ne contano almeno cinque nel punto di massima altezza. I blocchi sono disposti in maniera piuttosto caotica, con frequente utilizzo di zeppe e a secco, senza alcun utilizzo di legante. Il muro s'impone direttamente sul banco naturale roccioso che scende a strapiombo verso il burrone meridionale, e si addossa con la faccia interna direttamente sul fianco scosceso della collina. La struttura funge da sostruzione e contenimento/terrazzamento. È probabile che i blocchi più antichi siano solo i più grossi, posti alla base e a metà altezza, mentre i più piccoli alla sommità sono probabilmente riferibili ad attività edilizie effettuate in età moderna, come sembrerebbe suggerire la differente disposizione di tali blocchi. Punto di maggior importanza risulta essere il tratto ad angolo dove sono visibili tre grossi blocchi sovrapposti a costituire i tre filari di base.

Fig. 5 - Sito OCSC - muro in opera poligonale, veduta generale

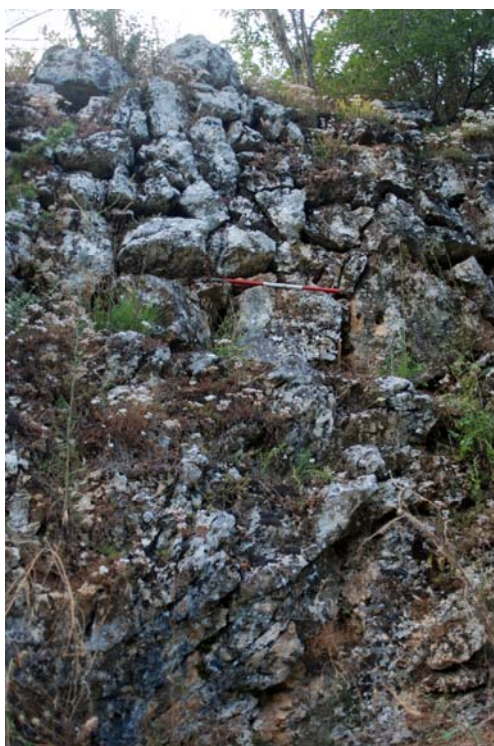
Fig. 6 - Sito OCSC - muro in opera poligonale, dettaglio

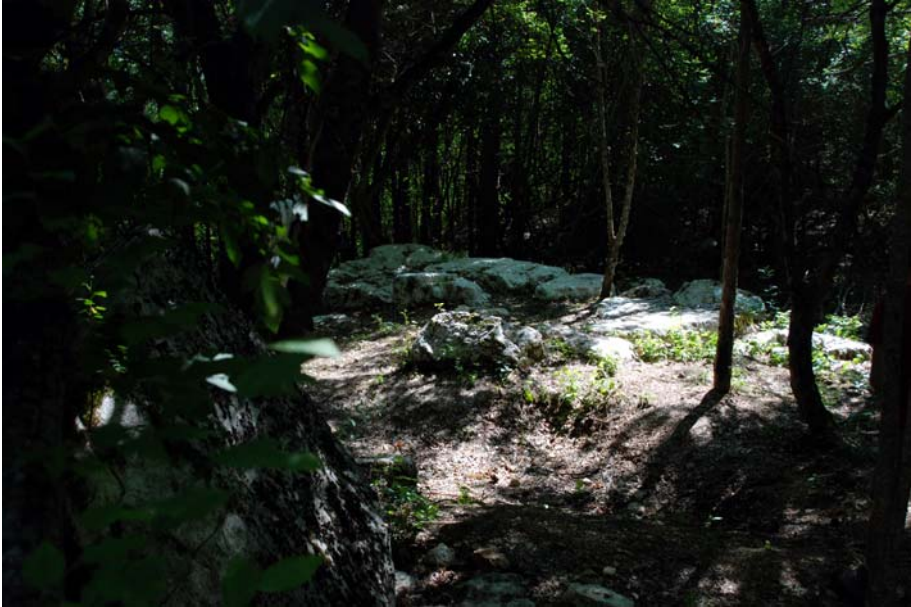
Il primo (SETA, Figg. 7-9) ricade nel comune di Sant'Eusanio ed è raggiungibile tramite il sentiero escursionistico da Casentino. Sorge su un piccolo pianoro dalle pareti abbastanza ripide. L'area è ricca di vegetazione spontanea e molto numerosi sono gli affioramenti di roccia calcarea naturale. Non ci sono tracce di occupazione e sfruttamento umano ad eccezione delle strutture murarie antiche. Il piccolo pianoro è occupato quasi interamente dal tempio. Nei pressi della struttura si riconoscono numerosi blocchi di varie dimensioni, pertinenti a crolli e frane.

Si tratta di una struttura templare, la cui pianta risulta compromessa. La parte frontale del tempio è in crollo, ad eccezione del filare angolare nord-ovest, di cui si conserva la sottofondazione, ormai visibile. Al di sopra s'imposta un filare costituito da grandi blocchi angolari e blocchi di dimensioni minori lungo i lati (dimensioni blocco angolare ovest: lungh. 1,15m., largh. 0,72m., h. 0,92m.; dimensioni blocco angolare est: lungh. 1,79m., largh. 1,28m., h. 0,90m.; dimensioni medie blocco: lungh. 0,98m., largh. 0,65m., h. 0,47m.; dimensioni blocco divisorio: lungh. 1,90m., largh. 0,84m., h. 0,24m.). In miglior stato di conservazione si presentano i due lati lunghi: sul lato est si conserva un singolo filare mentre a ovest si conservano parzialmente due filari (Fig. 8). I blocchi sono sovrapposti a secco. Il lato corto posteriore si conserva in pessimo stato e in blocchi discontinui. Sul lato est sembra leggibile traccia di una possibile partizione interna resa attraverso l'inserimento di un blocco di forma allungata disposto perpendicolarmente nel lato lungo. Sullo stesso lato si riconoscono due blocchi consecutivi e un terzo posto in prossimità dell'angolo frontale che risultano modanati (dimensioni blocchi modanati continui: lungh. tot. 2,43m., largh. 0,87m., h. 0,64m., largh. modanatura 0,26m.), presentando la parte esterna della faccia superiore rilevata rispetto quella interna; tale espediente potrebbe segnare una sorta di risega/linea guida per le strutture portanti della cella (Fig. 9).

L'area risulta essere stata oggetto di scavi clandestini nell'area centrale e posteriore del tempio.

Fig. 7 - Sito SETA - il tempio

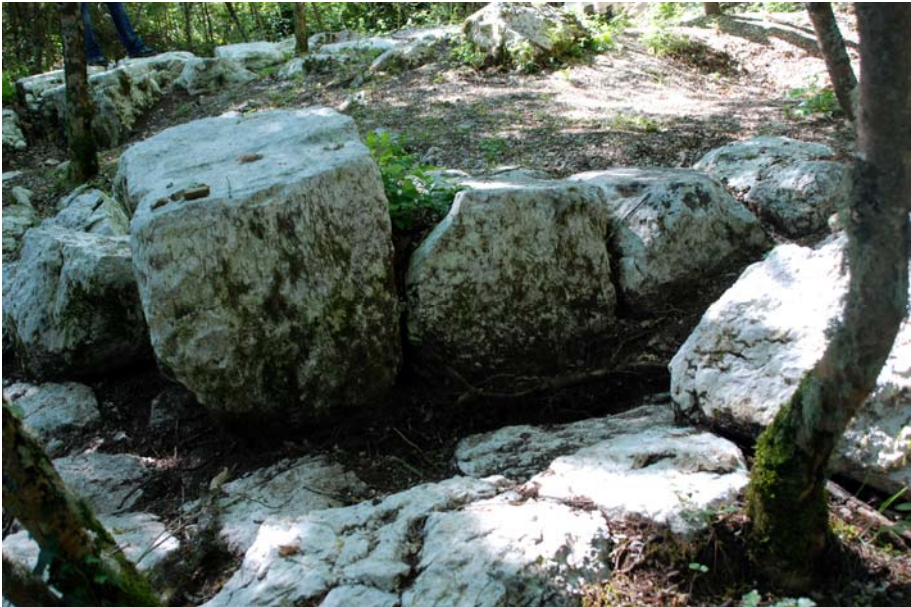
Fig. 8 - Sito SETA - l'elevato dell'edificio presso l'angolo nord-est

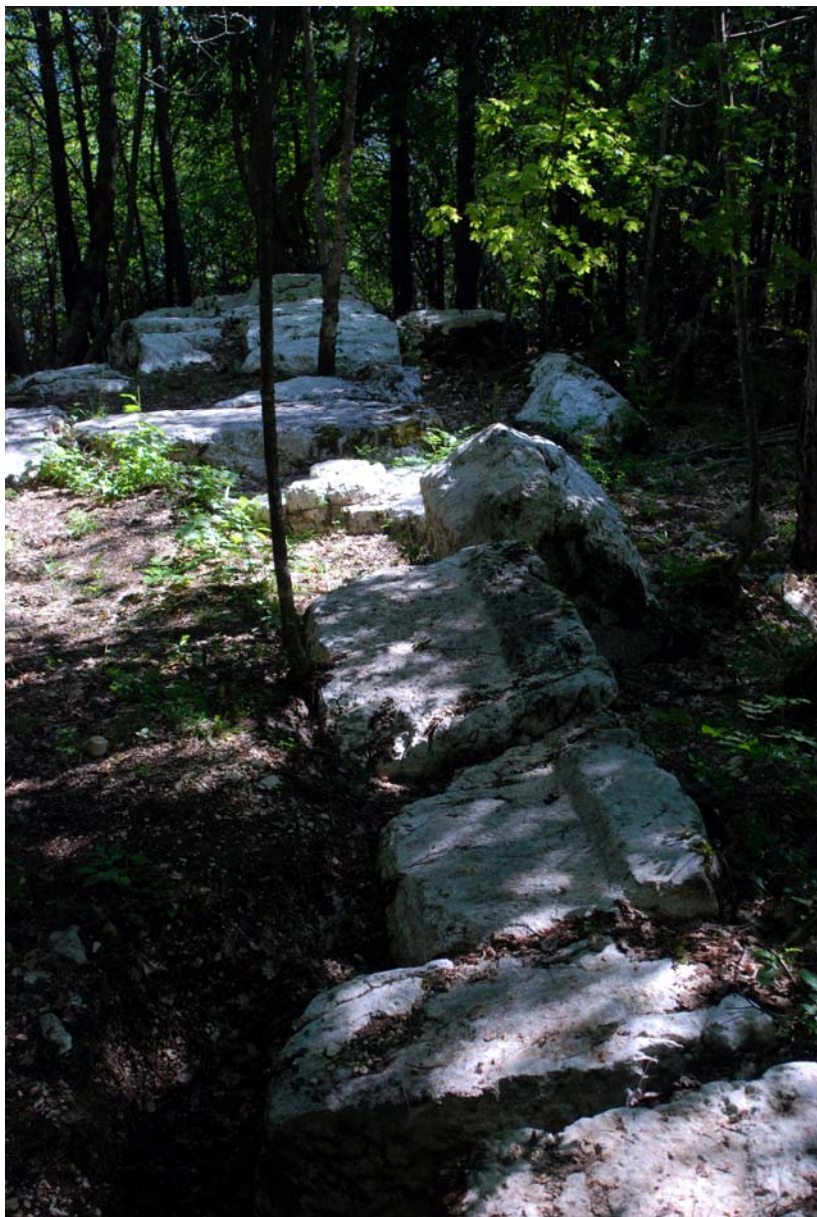
Fig. 9 - Sito SETA - particolare della linea di montaggio dei blocchi

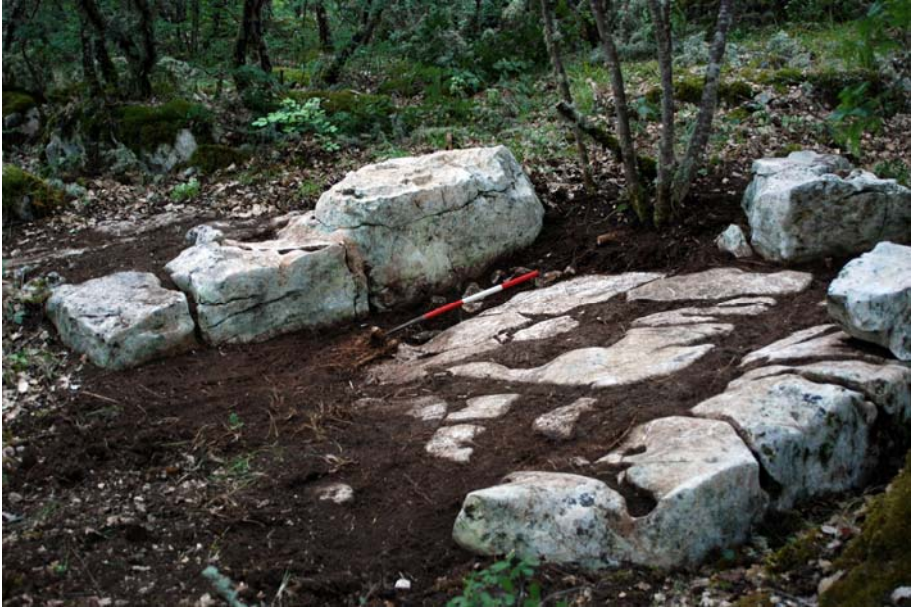
Nella parte sud-ovest del pianoro, lateralmente al fronte del tempio e a una distanza di circa 10m., sono stati riconosciuti due piani stradali basolati (Fig. 10), delimitati da piccoli muri costruiti con blocchi calcarei irregolari di cui si conserva un singolo filare. Le strade sono orientate in senso nord-sud e si trovano su due diversi livelli. La stradina più esterna è larga circa 1,93m. ed è visibile per una lunghezza di 3,20m. La seconda stradina è posta a circa 0,26m. più in alto; ha larghezza di circa 1,95m. ed è visibile per circa 1,40m. Le caratteristiche dei due basolati spingono a riconoscerli uno degli accessi all'area sacra.

Sebbene la presenza di folta vegetazione ostacoli la lettura delle evidenze, sembrerebbe anche riconoscibile un allineamento di blocchi di media-piccola grandezza, che corrono paralleli al fronte del tempio. Sembrerebbe inoltre possibile riconoscere il punto d'incrocio fra quest'allineamento est-ovest e quello delle due stradine nord-sud.

Queste evidenze si trovano a una quota più alta rispetto all'attuale piano su cui poggiano le fondazioni del santuario. Anche in questo caso il terrazzamento tra santuario e ingresso sembra rinforzato con un muro in blocchi calcarei irregolari e a secco. Tuttavia l'area in questione è ricoperta da folta vegetazione e la sua lettura è risultata particolarmente difficile, lasciando ampi margini di dubbio, risolvibili solo con un completo pulizia della vegetazione boschiva.

Fig. 10 - Sito SETB - l'ingresso all'area sacra

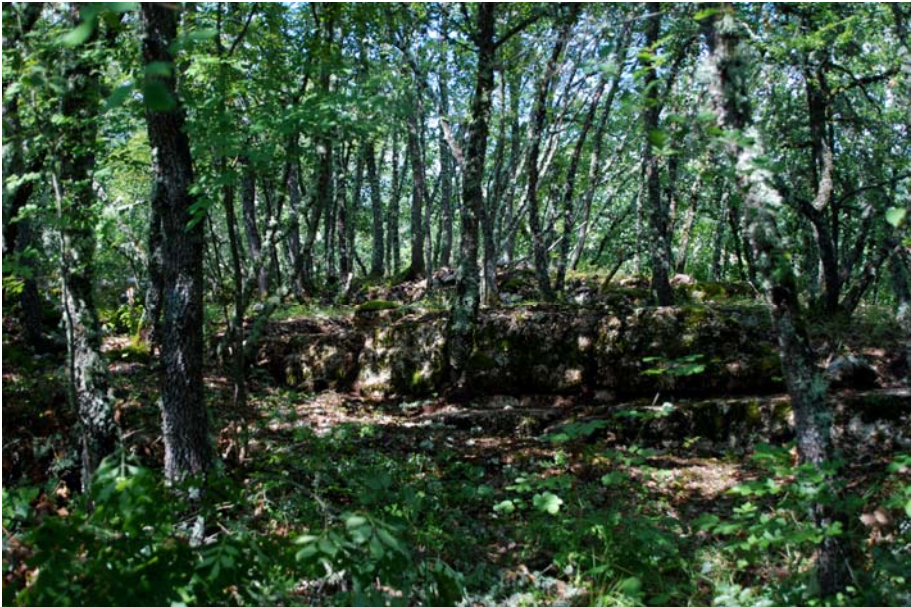
La struttura templare, costruita su podio calcareo, si trova perfettamente centrata all'interno del pianoro terrazzato artificialmente. Sul lato corto meridionale (ingresso? - Setto frontale (sud): lungh. 6,30m., largh. 0,55m., h max. 0,78m.; dimensioni blocco maggiore: lungh. 0,75m., Largh. 0,55m., h. 0,40m.) si riconoscono due filari: la sottofondazione è in pietra locale calcarea, su cui si poggia un secondo filare modanato in breccia (Fig. 13). Nella parte sud-ovest è riconoscibile un piccolo crollo di pietre calcaree, di piccole e medie dimensioni, mentre una possibile traccia del basamento di una scalinata d'ingresso sembra potersi identificare nella parte centrale del lato breve. La modanatura del podio è ricavata nel caso dell'angolo sud-est in un unico grande blocco, mentre l'angolo sud-ovest è formato da blocchi sovrapposti.

Fig. 11 - Sito SETB - l'edificio templare

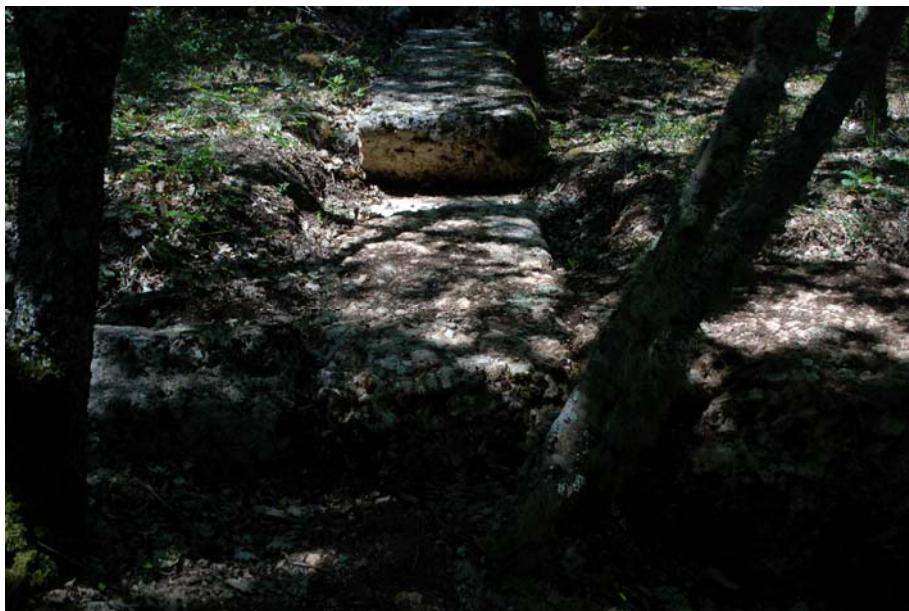
I due lati lunghi sono coperti per la quasi totale lunghezza da crolli di pietre calcaree di piccole e medie dimensioni (Fig. 12). Il crollo copre la faccia superiore e quella esterna di due filari in breccia. Durante la pulizia sono stati rinvenuti diversi frammenti di laterizi. Non è stata riconosciuta presenza di malta. Sull'ultimo filare del muro laterale ovest è leggibile la traccia del muro in alzata cui dovrebbe essere pertinente il crollo.

Fig. 12 - Sito SETB - particolare di uno dei lati lunghi

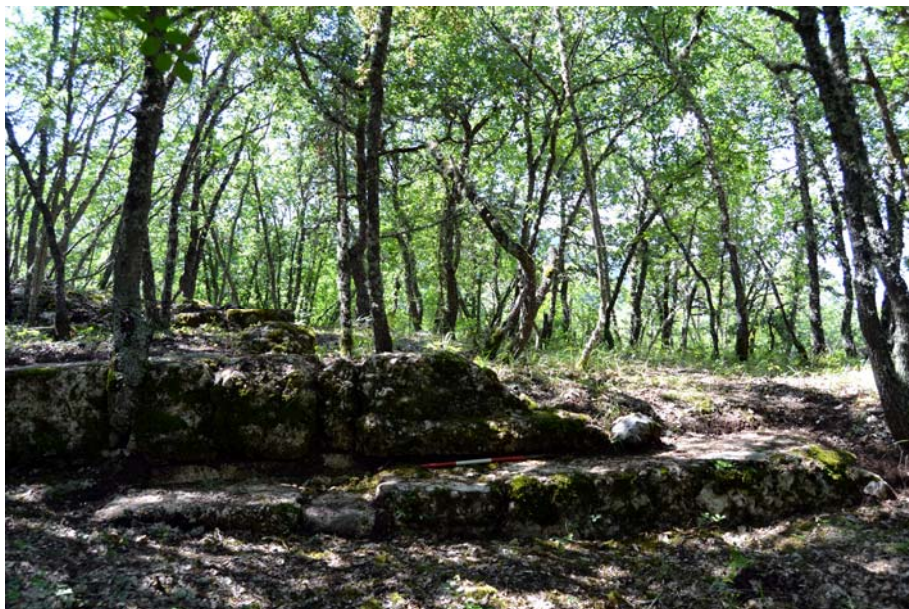
Per quanto riguarda il muro corto est, si conserva un singolo filare che poggia sulla sottofondazione, entrambe in breccia (setto laterale est: lungh. 14m., largh. 0,78m., h. max. 0,60m.; ingombro crollo: lungh. 5,30m., largh. 2,55m.; sottofondazione: lungh. 4,14m., largh. 0,60m.). La sottofondazione si conserva per circa 4m, fino all'angolo con il lato corto nord e risulta avanzata di circa 0,60m. rispetto al filare di fondazione. Anche questi blocchi di fondazione sono modanati.

Fig. 13 - Sito SETB - particolare dell'elevato con modanatura del podio

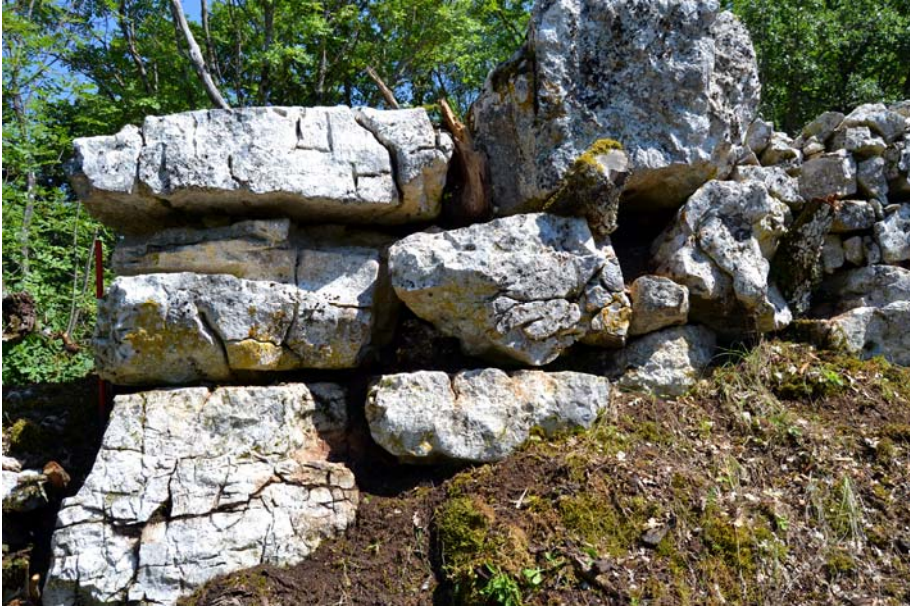
Un muro in grandi blocchi calcarei a secco (Fig. 14) cingeva e costruiva la collina sui versanti nord-est e sud-ovest (setto murario sud-est: lungh. più di 40m., largh. Max. 1,16m., h. max. 1,60m.; dimensioni blocco angolare: lungh. 1,24m., largh. 1,16m., h 0,40m.; setto murario nord-est: lungh. visibile 22m., largh. Max. 1,40m., h. max. 0,80m.; dimensioni blocco

maggiore: lungh. 0,80m., largh. 1,40m., h. 0,44m.). I blocchi hanno dimensioni variabile e forma irregolare. La struttura poggia sul basamento roccioso naturale. La base del muro è costituita da blocchi di dimensioni maggiori.

Nella parte meridionale il muro di terrazzamento va a confondersi con il banco naturale e risulta non facilmente rilevabile a causa della presenza di una fitta vegetazione.

Fig. 14 - Sito SETB - il muro di terrazzamento

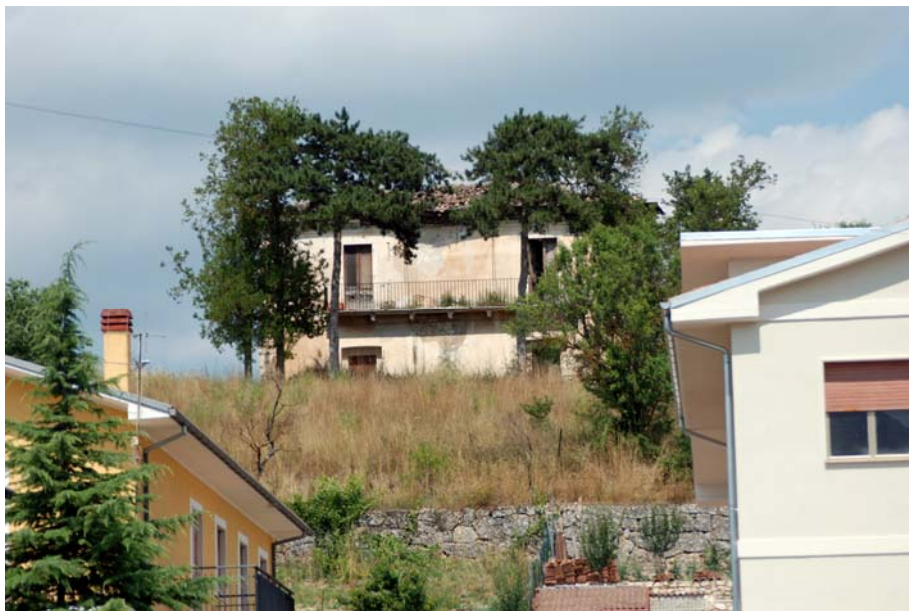
Il settore più ampio (Unità 1), relativo alla parte orientale della struttura muraria, si estende per circa 157m. dall'incrocio Via Nazionale e la Strada Provinciale San Demetrio Villa Sant'Angelo; sul lato orientale si conserva un ampio tratto di muratura in opera poligonale, realizzata con blocchi di breccia posti in opera a secco secondo piani di allettamento irregolari; la struttura presenta un andamento a scarpa (Fig. 17).

Fig. 16 - Sito SDSA - Unità1, vista dal paese

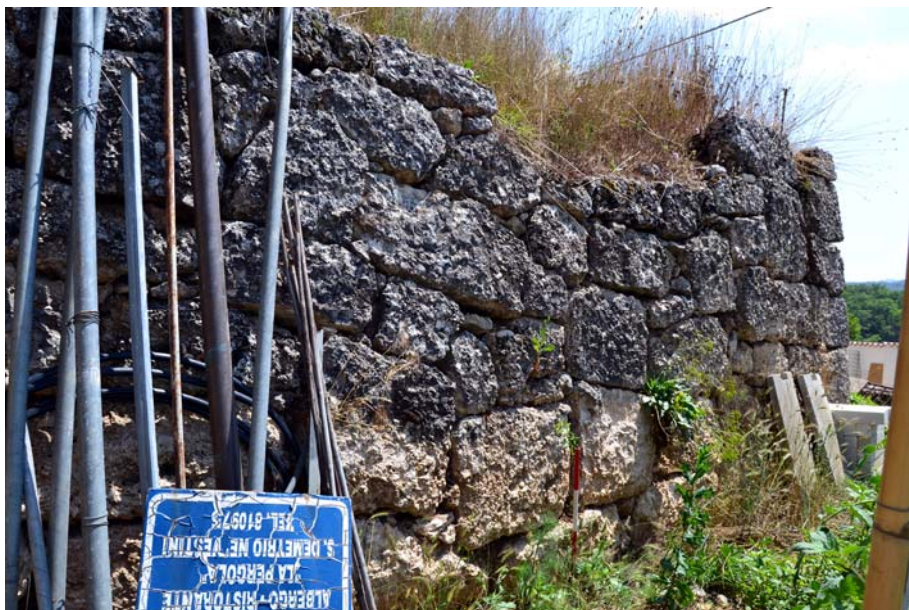
terrazzamento naturale. Si conservano ca. 6 filari nel settore orientale, che si riducono a 2-3 nell'ampio tratto occidentale. Sul lato orientale la struttura fa un angolo, girando verso nord ed assumendo, per un brevissimo tratto, un andamento Nord-Sud, per poi piegare ulteriormente, adattandosi all'andamento del pianoro retrostante.

Fig. 17 - Sito SDSA - Unità1, il bastione

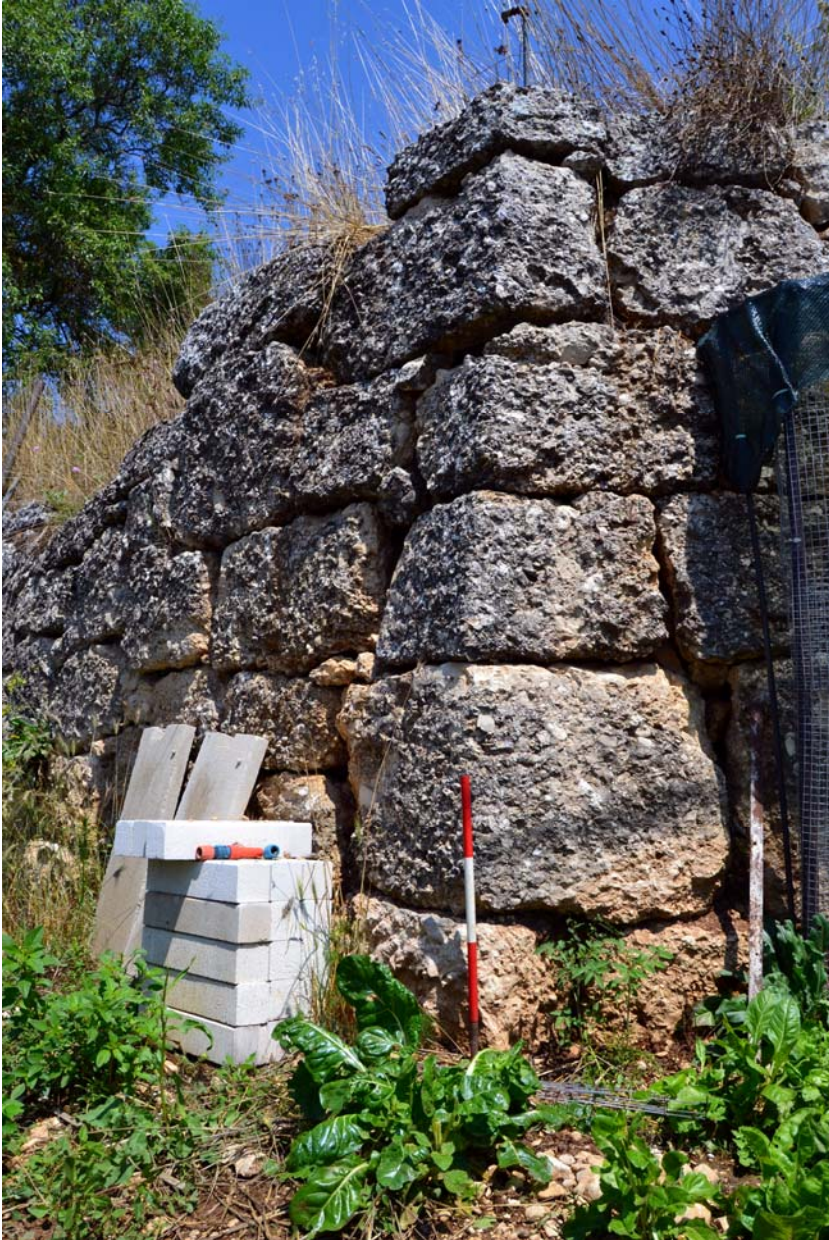
La struttura è realizzata con un muro in blocchi di breccia, posti in opera a secco. I blocchi risultano appena sbozzati e di forma irregolare, di dimensioni variabili (Fig. 18). Si conservano due filari, in alcuni punti tre. Sul muro antico va ad appoggiarsi un muro di delimitazione moderno. Il setto murario è orientato in senso Est-Ovest ed i blocchi sono disposti in modo irregolare ed i giunti presentano uno spessore variabile (min. 0,02m., max. 0,05m.). L'altezza visibile va da un minimo di 0,47m. sul lato orientale ad un massimo di 1,17m. sul lato occidentale (Figg. 22-23). Sono presenti poche zeppe di forma irregolare, sempre in breccia. I blocchi nella maggior parte dei casi sono irregolari ma tendenti al quadrangolare - rettangolare, vanno da un minimo di  $0,25 \times 0,15$ m. ad un massimo di  $1,00 \times 0,45$ m.

Fig. 18 - Sito SDSA - Unità1, l'angolo del bastione, particolare della tecnica edilizia

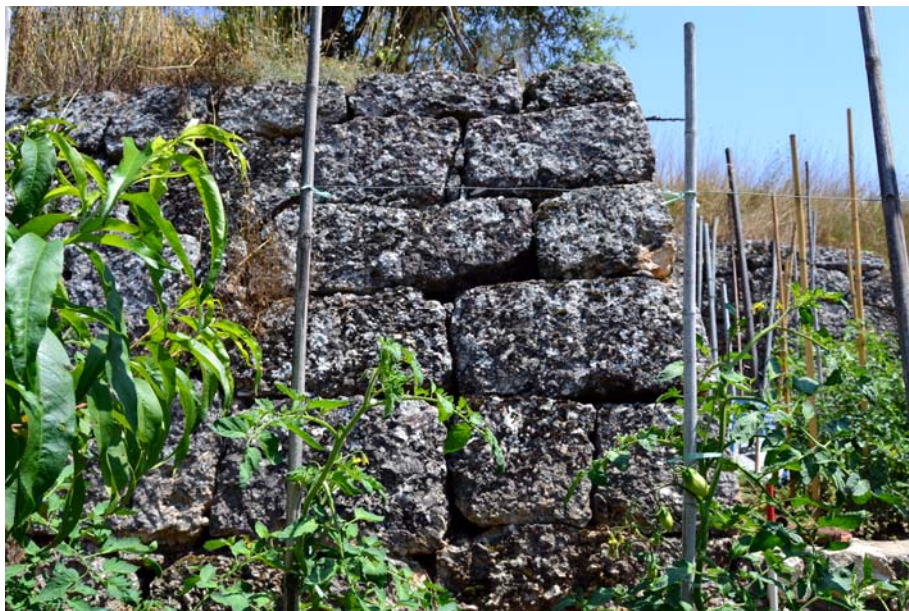
Poco prima dell'angolo, a occidente, si appoggia al paramento esterno un secondo tratto murario, provvisto di un breve setto Nord-Sud, che piega in senso Est-Ovest, correndo parallelo al muro più interno, arrestandosi apparentemente ad un'altezza inferiore. Nel breve tratto Nord-Sud si apre una piccola postierla, di cui sono ben visibili gli stipiti realizzati con blocchi di breccia maggiormente squadriati, posti in opera secondo piani di allettamento orizzontali (Figg. 18-19). Anche l'angolo meridionale è realizzato con blocchi squadriati, in tecnica analoga agli stipiti della postierla (larghezza postierla 1,10m. circa).

Fig. 19 - Sito SDSA - Unità1, l'angolo della postierla, particolare della tecnica edilizia

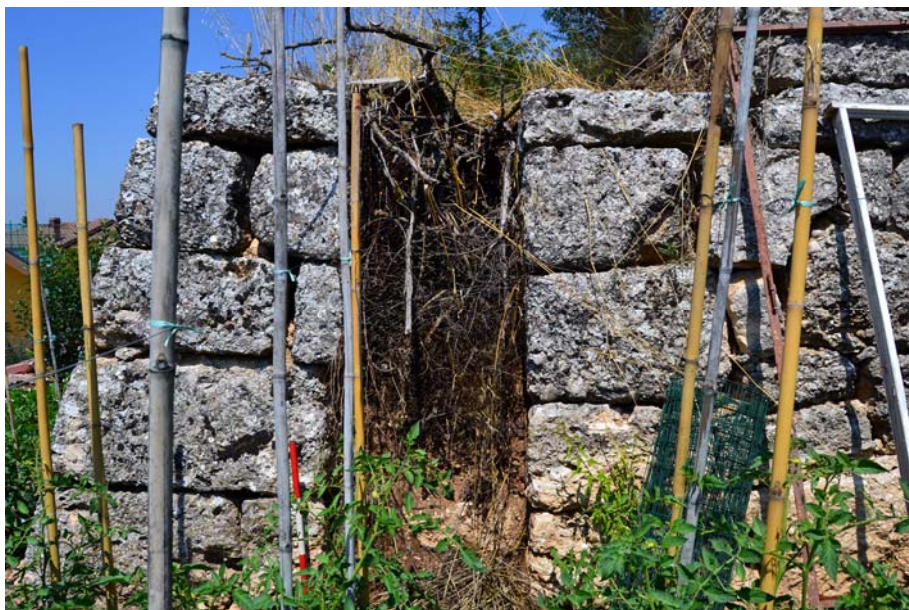
Fig. 20 - Sito SDSA - Unità1, la postierla

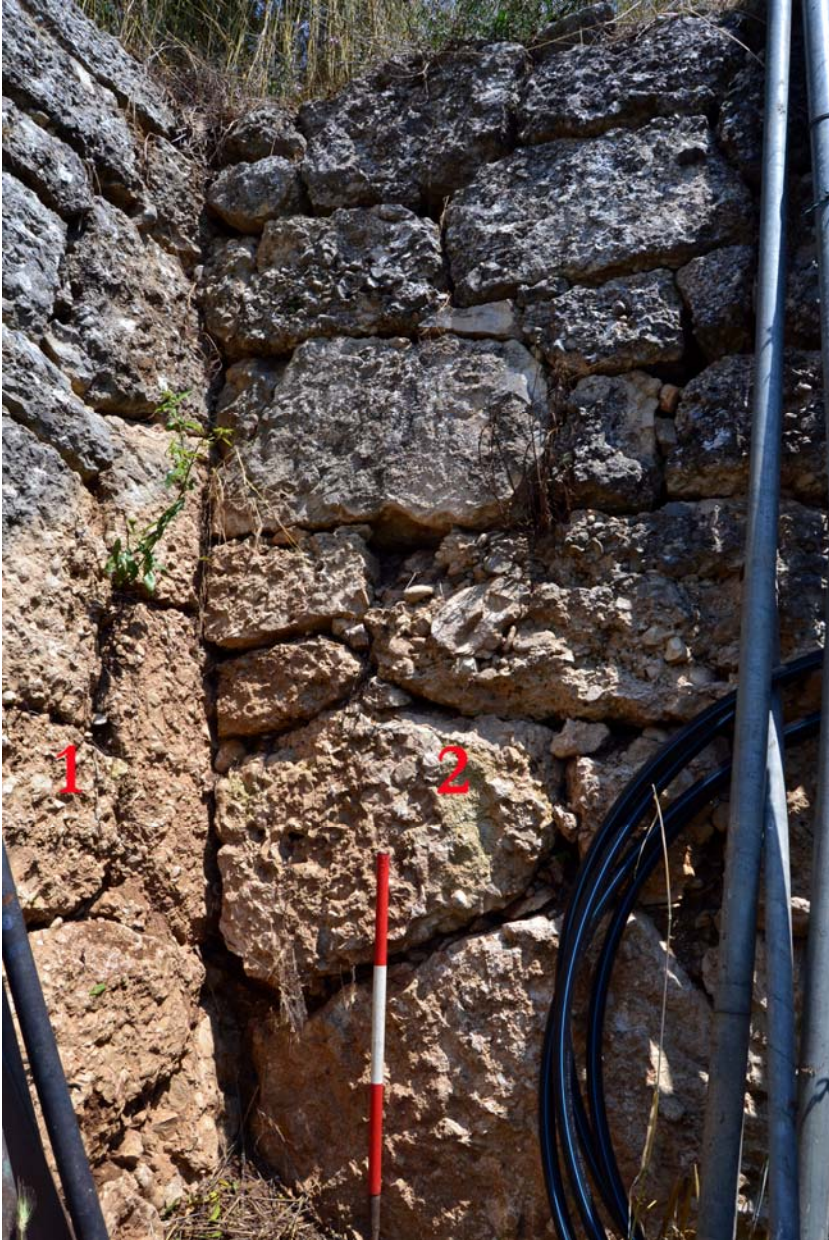
Fig. 21 - Sito SDSA - Unità1, punto di contatto tra la postierla (1) ed il bastione (2)

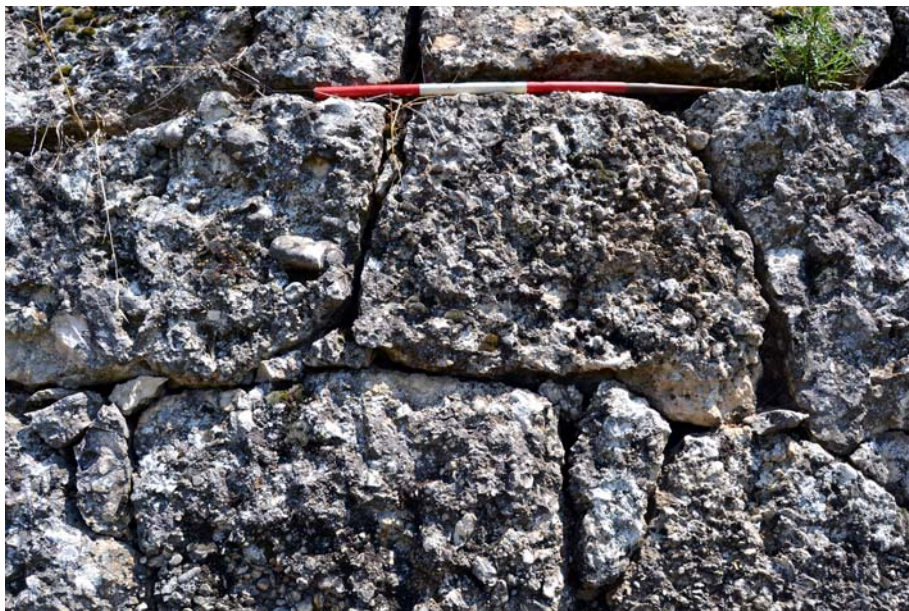
Fig. 22 - Sito SDSA - Unità1, particolare della tecnica edilizia

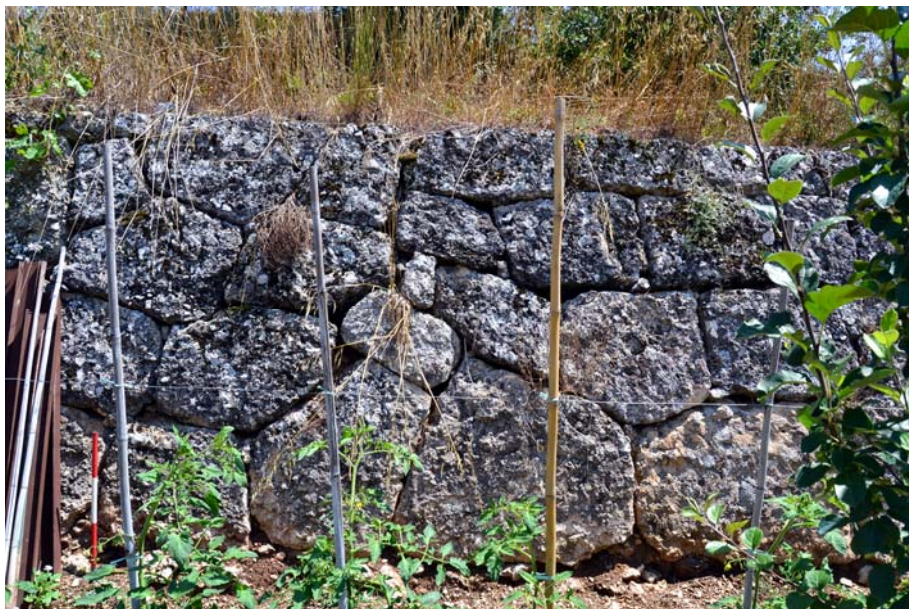
Fig. 23 - Sito SDSA - Unità1, muro superiore - particolare della tecnica edilizia

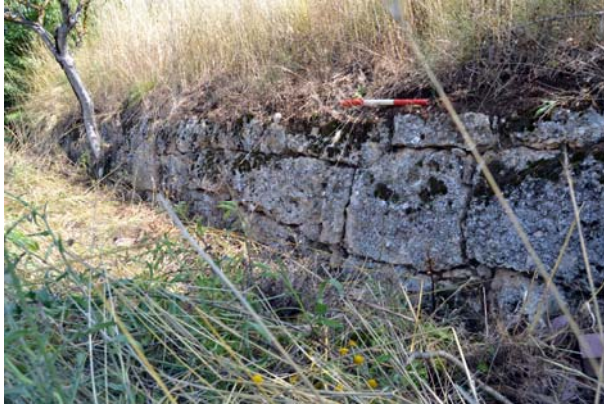
Fig. 24 - Sito SDSA - Unità1, muro superiore

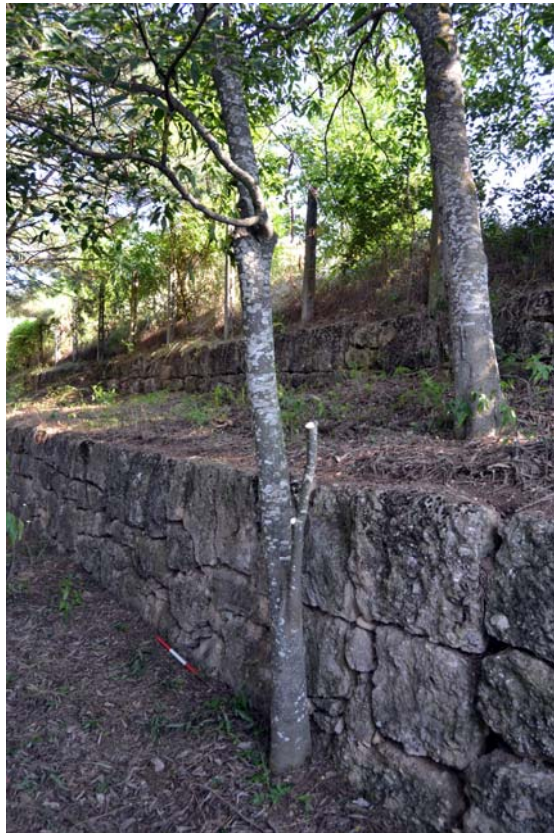
Il tratto occidentale della cinta muraria difensiva e del relativo cammino di ronda avanzato (Unità 2 - Figg. 25-26) è stato individuato ad W dell'ipotetica porta di accesso al pianoro. Si tratta di una struttura muraria in breccia (lunghezza max visibile 30,77m., spessore min. 0,50m. circa, spessore max. 2,95m.), realizzata con blocchi posti in opera a secco, orientata in senso Est-Ovest. I blocchi sono irregolari appena sbozzati, per lo più di grandi dimensioni. I blocchi di medie e piccole dimensioni sono usati come zeppe e risultano essere in numero inferiore. I giunti hanno uno spessore variabile, compreso tra 0,03m. e 0,05m. Si conservano visibili sul lato occidentale tre filari per un'altezza max. di 0,76m., mentre sul lato orientale si conservano quattro filari, per un'altezza massima di 1,00m. I blocchi di

forma irregolare, ma anche rettangolare e/o quadrangolare, hanno dimensioni variabili, comprese tra un minimo di  $0,35 \times 0,13\text{m.}$  ad un massimo di  $0,7 \times 0,43\text{m.}$

Fig. 25 - Sito SDSA - Unità2, veduta generale

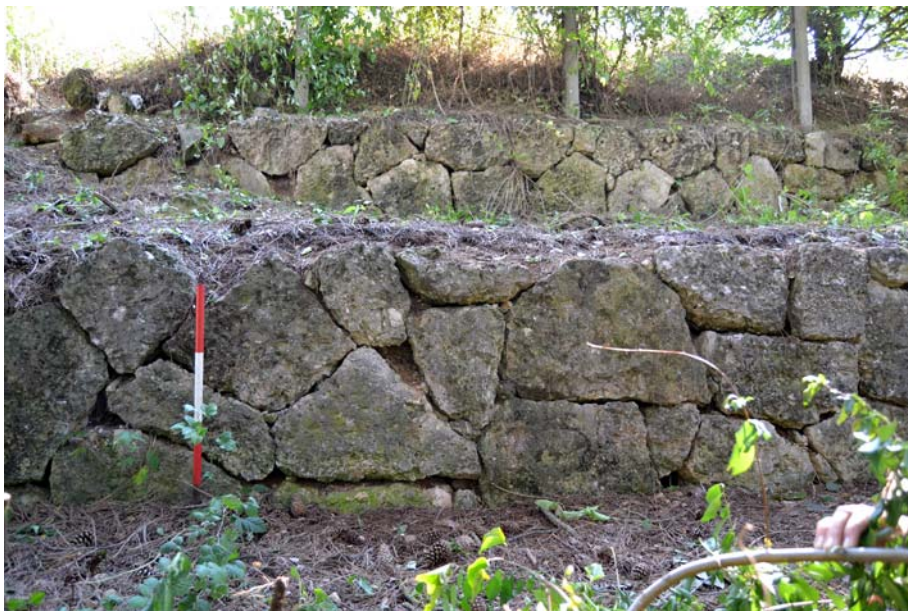
La struttura si trova all'interno di una pineta e non risulta presentare riutilizzi di epoca moderna, a parte una probabile sistemazione dei filari più alti, al fine di garantirne la stabilità.

Fig. 26 - Sito SDSA - Unità2, muro inferiore e superiore

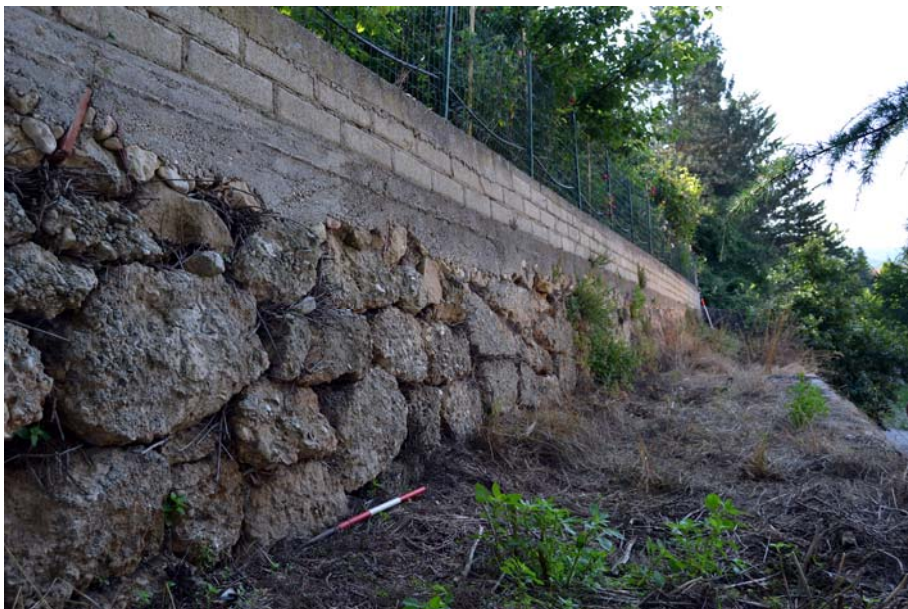
A sud-ovest è stato individuato un tratto di struttura muraria in opera poligonale, a grossi blocchi, forse pertinenti o ad un circuito avanzato (Unità 3, probabile antemurale - Fig. 27) o ad una differente fase edilizia. È una struttura in blocchi di breccia (lunghezza Max. visibile 24,81m., spessore min. 0,50m. ca.), posti in opera a secco, orientata in senso Est-Ovest. I blocchi sono di forma abbastanza regolare, con dimensione variabile, tra cui si inseriscono alcuni di piccole dimensioni con funzione di zeppe. I blocchi, di cui alcuni di forma rettangolare, hanno dimensioni variabili, comprese tra  $0,80 \times 0,50\text{m.}$  e  $0,35 \times 0,22\text{m.}$  Sono disposti in piano, con almeno due filari con sovrapposizioni dei giunti regolari. Quello inferiore presenta blocchi un po' più piccoli, posti in opera in verticale. L'altezza visibile varia tra i 0,56m. ed i 0,90m. La tecnica edilizia utilizzata per questa struttura muraria è differente rispetto agli altri tratti di murazione, con un aspetto più grossolano.

Fig. 27 - Sito SDSA - Unità3
