SANTUARIO DI HERA A CAPO COLONNA: SCAVI NEL SETTORE MERIDIONALE DEL TEMPIO GRANDE (CAMPAGNA 2024)

MARCO GIGLIO - CARLO RESCIGNO - MICHELE SILANI

Un nuovo scavo a Capo Colonna

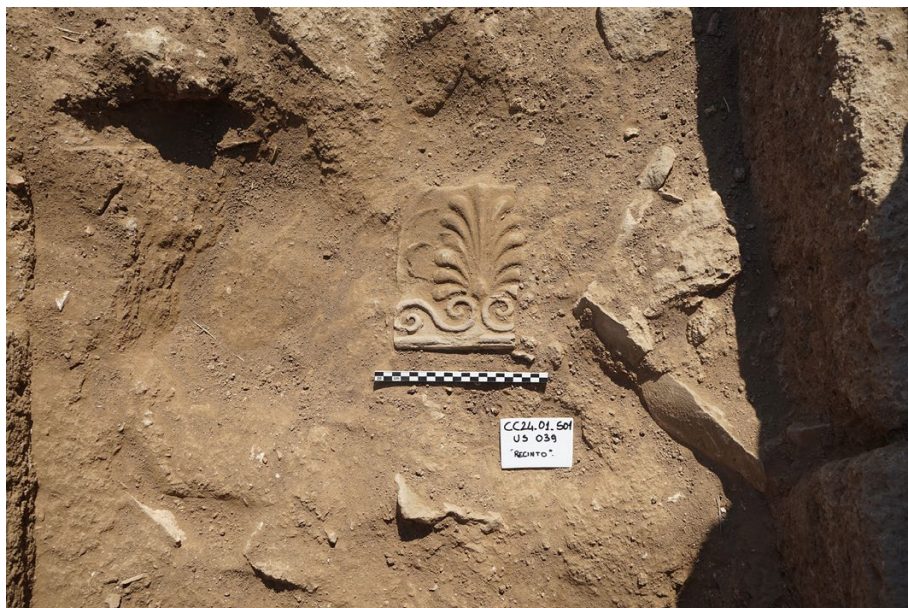
Fig. 3. Capo Colonna, recinto: sima a lastra in corso di scavo.

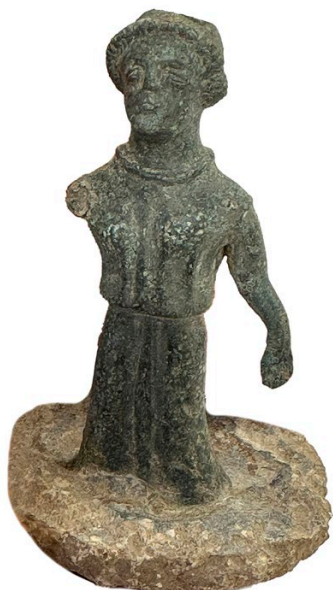
Fig. 4. Capo Colonna, area del recinto:
piccolo bronzetto a figura femminile.

Un piccolo bronzetto (fig. 4), rinvenuto in strati di riporto che si composero nel passaggio da una fase all'altra di vita del complesso, potrebbe fornire qualche indizio ulteriore: esso rappresenta una figurina femminile, dalla capigliatura acconciata a calotta, la veste dai margini talmente pesanti da assomigliare a un collare. La presenza di una pasticca di piombo ai piedi lascia comprendere

che esso era fissato alla sua base lapidea, oggi perduta.

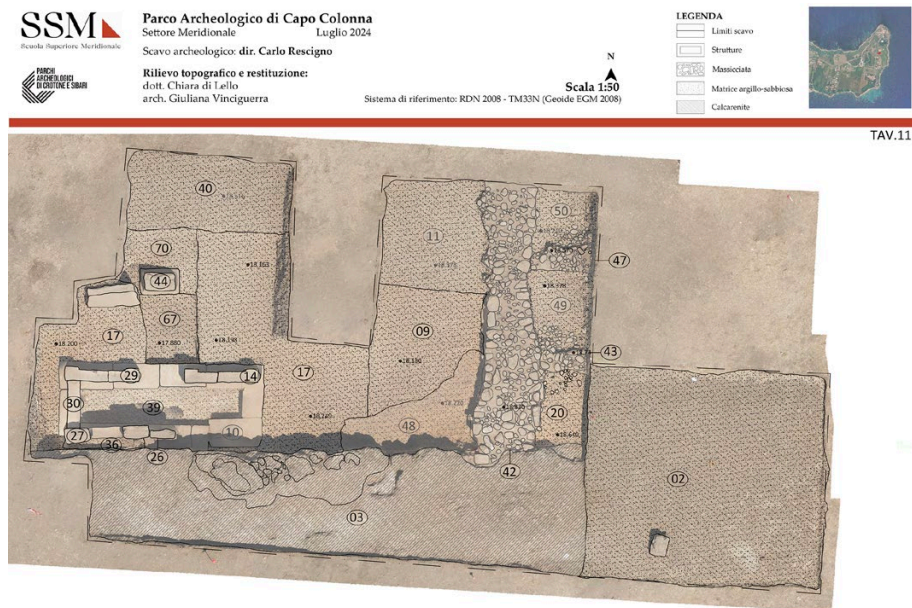
Fig. 5. Capo Colonna, area di scavo: pianta dei rinvenimenti.

L'area di scavo è stata posizionata in modo tale da ampliare verso est il precedente saggio di scavo, mantenendone l'originaria ampiezza; tuttavia, sulla base dei rinvenimenti effettuati, sono stati realizzati progressivi allargamenti sia verso Nord sia verso Ovest, adattando le strategie di intervento alle esigenze della comprensione delle evidenze. Al termine delle indagini, l'area di scavo aveva un'ampiezza di circa 150 mq, non raggiungendo su tutta l'area la stessa profondità, variando, da una minima di circa 20 – 25 cm ad una massima di circa 1,40 m; il settore meridionale dell'area di scavo è quella in cui la profondità è minore (fig. 5).

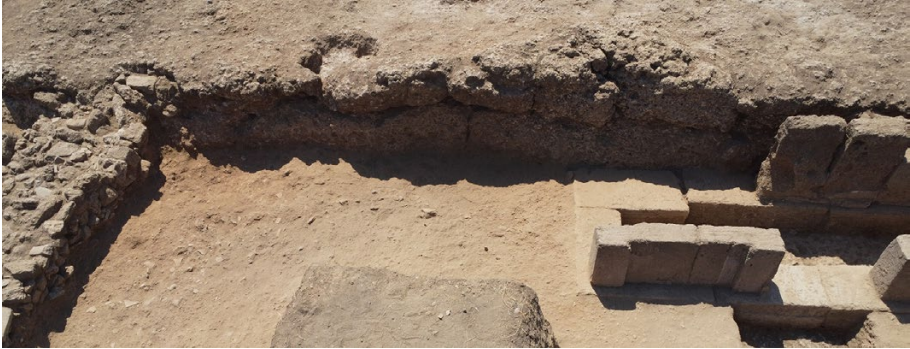
Fig. 6. Capo Colonna, area di scavo: taglio nella roccia.

L'intero margine meridionale dell'area di scavo è interessato dalla presenza del banco di calcarenite⁸, in alcuni punti affiorante, in altri coperto esclusivamente dallo strato di interro superficiale, di epoca moderna. Il banco presenta una superficie orizzontale pressoché piana⁹, con puntuali tagli e abrasioni superficiali, forse dovuti ad attività di piantumazione moderna e/o altre attività di epoca antica¹⁰. Inoltre, è tagliato verticalmente, per un'altezza massima di 1,40 m ca; alla base, nei punti in cui è stato possibile indagarlo, se ne rinviene la prosecuzione, caratterizzata da un taglio omogeneo, orizzontale (fig. 6)¹¹. La superficie verticale, dove è stato possibile analizzarla, presenta alcune abrasioni lineari orizzontali, forse segni dell'attività di cava antica; è infatti ipotizzabile che l'intervento di taglio effettuato in questa zona sia stato funzionale sia a regolarizzare lo spazio compreso tra il tempio e le mura sia a cavare materiale da costruzione. Tuttavia, i blocchi di calcarenite ricavati dall'attività di cava non sono stati utilizzati nella costruzione del santuario, per il quale ricorrono differenti litotipi. Direttamente a contatto con il banco naturale¹², a ridosso con il margine meridionale, è stato alloggiato un basamento in blocchi di arenaria, posti in opera in assise piana (figg. 7-9); i blocchi sono disposti in maniera da definire uno spazio rettangolare, il cui centro si presenta riempito da differenti strati di terreno¹³. I blocchi sono ben accostati tra di loro e sono posizionati, pur presentando dimensioni differenti, in modo tale da avere i margini esterni ben definiti e regolari. Per i lati lunghi (Est-Ovest) si utilizzano quattro blocchi, mentre per quelli brevi un solo blocco; il lato meridionale è direttamente accostato al banco di calcarenite, che funge anche da piano di posa dei blocchi. Inoltre, i blocchi dei lati brevi sono montati in modo da allineare la testata alternativamente al margine esterno della fondazione (lato orientale) o a quello interno (lato occidentale). Infine, il lato interno della fondazione si presenta con margini irregolari, a causa delle differenti dimensioni dei blocchi.

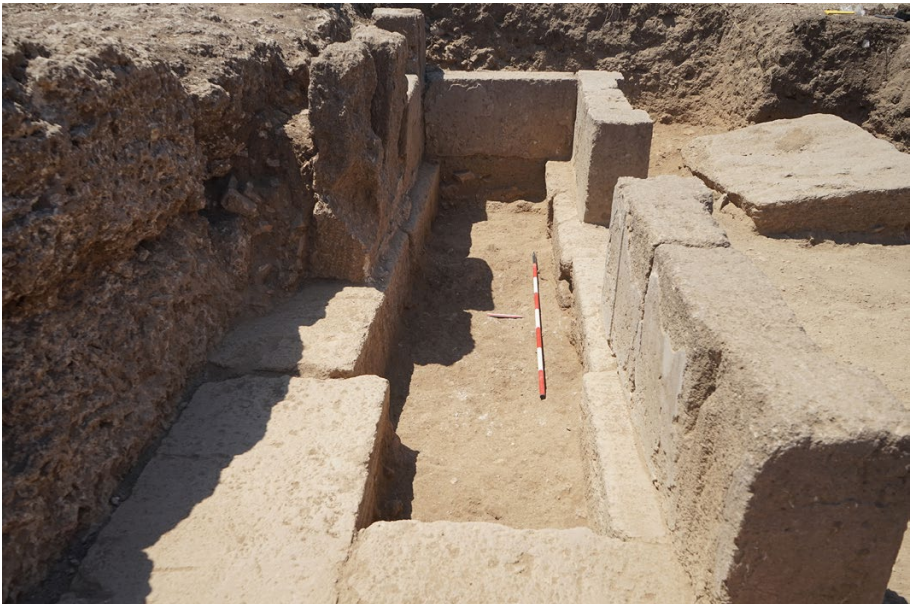
Fig. 7. Capo Colonna, area di scavo: il recinto.

13. Il basamento in blocchi di arenaria misura esternamente 4,70x1,90 m e all'interno 3,70x0,90 m. I blocchi hanno dimensioni variabili pari a 1,07/1,23/1,42x0,53/0,57/0,66 m e un'altezza compresa tra 32 e 35 cm.

L'intera sistemazione era funzionale alla costruzione di un edificio in blocchi di arenaria, parzialmente spoliato in antico. Se ne conserva l'intero lato occidentale, una porzione di quelli meridionale e settentrionale, mentre è assente quello orientale. L'elevato della struttura è realizzato con blocchi posti in ortostati, di limitato spessore¹⁴,

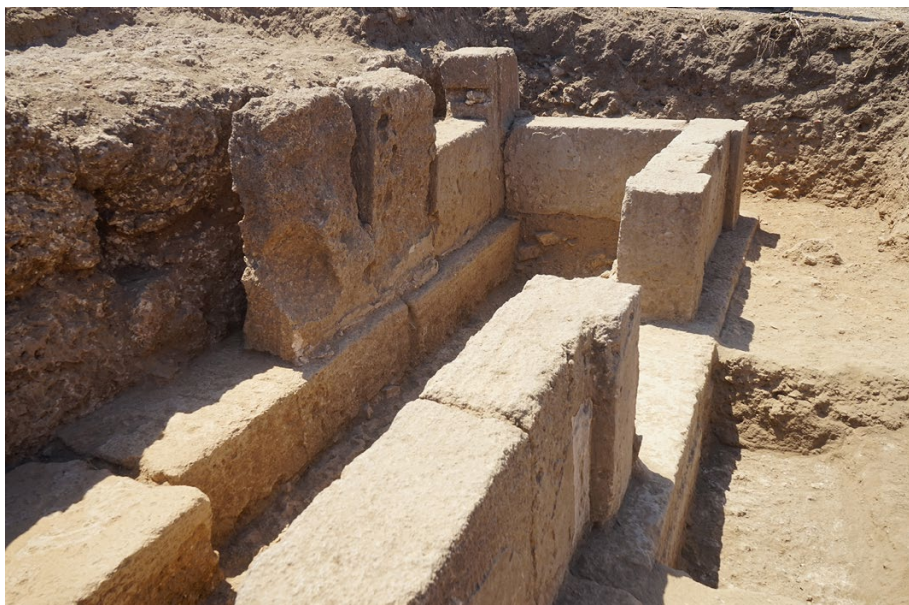
Fig. 8. Capo Colonna, area di scavo: il recinto.

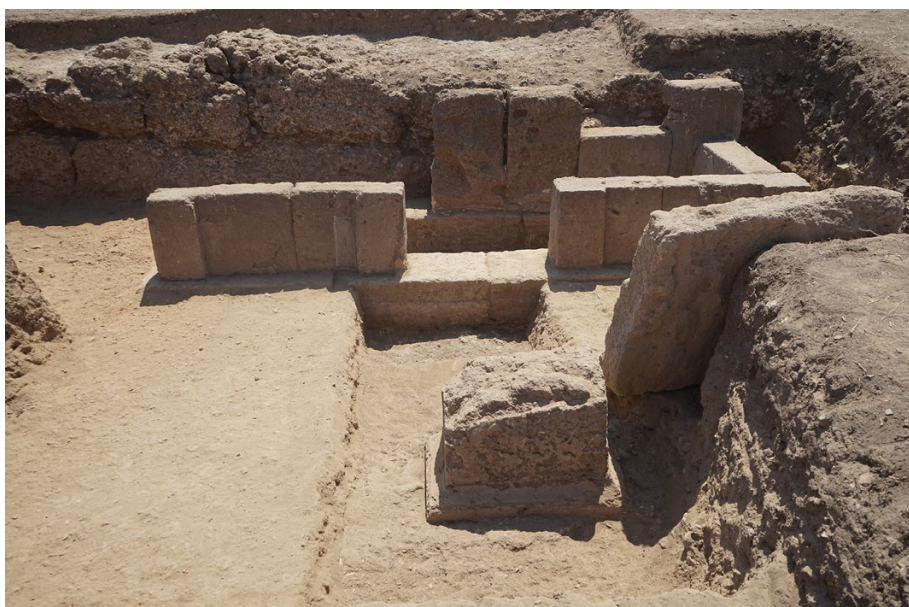
Fig. 9. Capo Colonna, area di scavo: il recinto.

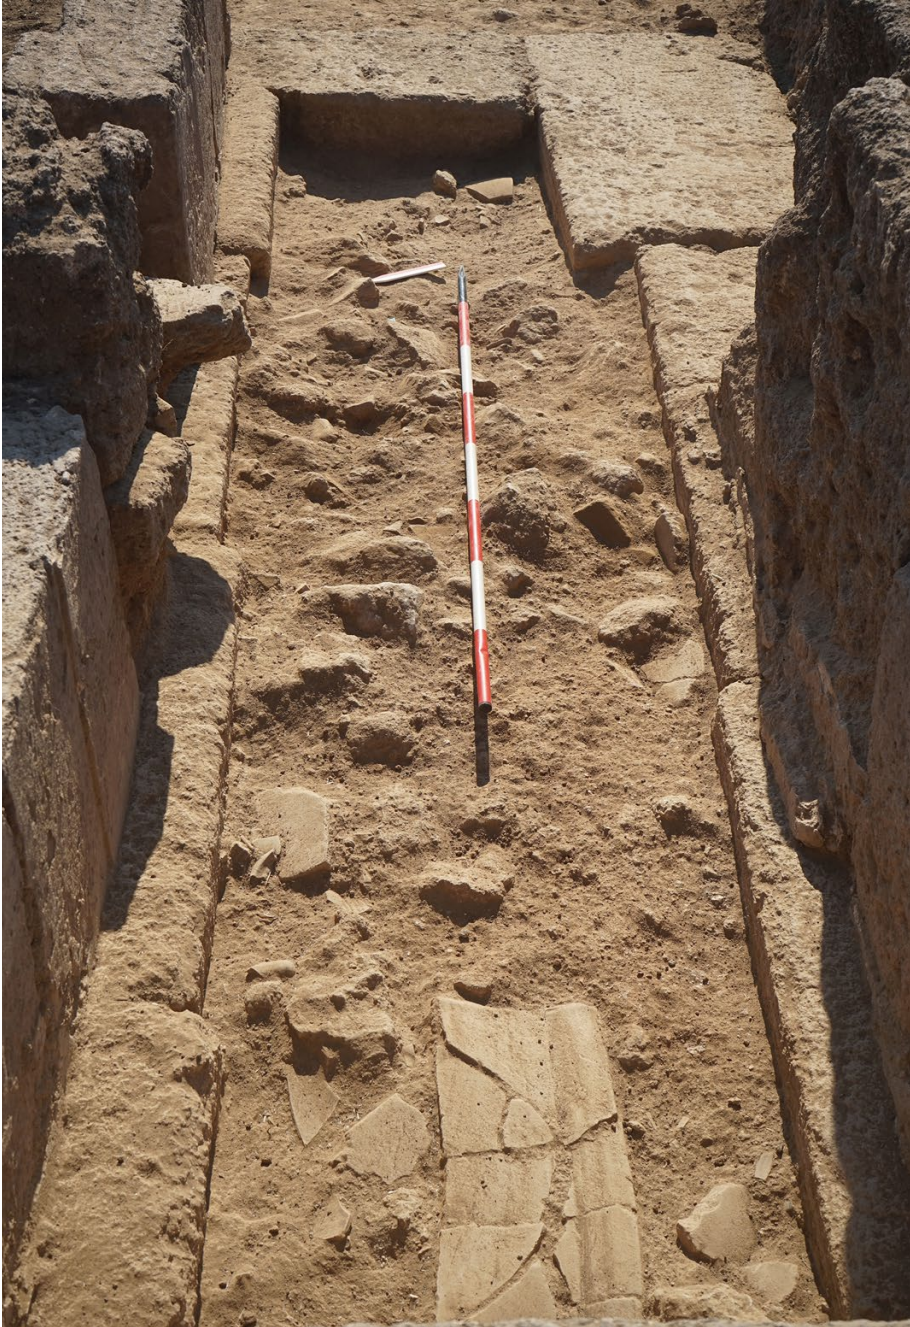
Fig. 10. Capo Colonna, area di scavo: riempimento del recinto.

Lo spazio interno tra i blocchi, funzionali alla realizzazione di un piano di posa a quota 18.30 slm, è stato riempito da due distinti strati di terreno, a matrice sabbiosa, compattato, ricco di materiali edilizi e oggetti frammentari (fig. 10). I materiali qui contenuti sono relativi ad una pulizia dello spazio sacro del santuario e allo smontaggio di un edificio da localizzare nell'area dello stesso santuario. Oltre a statuette votive frammentarie, sono stati individuati differenti elementi della decorazione architettonica, in particolare sime in terracotta.

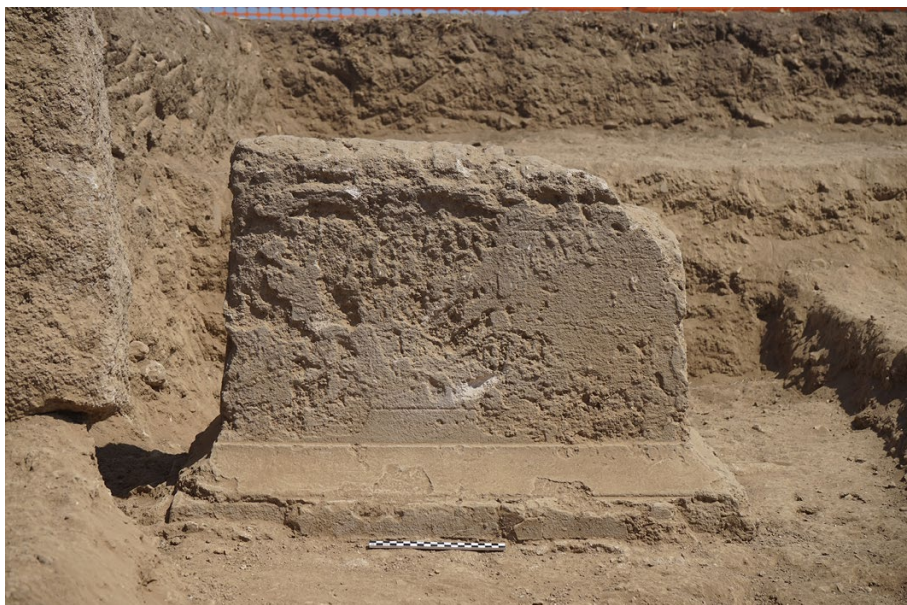
Fig. 11. Capo Colonna, area di scavo: il piccolo altare.

All'esterno della struttura, in asse con l'ingresso, era stato realizzato un piccolo altare rettangolare¹⁸, costituito da un unico blocco, con alla base una decorazione a *cyma reversa* (fig. 11). Anche l'altare presentava un sistema di rivestimento analogo a quello delle strutture dell'edificio. La parte sommitale dell'altare, presumibilmente costituita da un secondo blocco con cornice e pulvino, non si è conservata¹⁹.

18. L'altare è largo circa 90 cm e profondo circa 60 cm.

19. L'altare si conserva a quota 18,64 slm, presentandosi più basso delle strutture murarie del recinto di una ventina di centimetri.

La posizione dell'altare in asse con l'ingresso dell'edificio riduceva fortemente lo spazio fruibile, costituito da una fascia di circa 1,70 m.

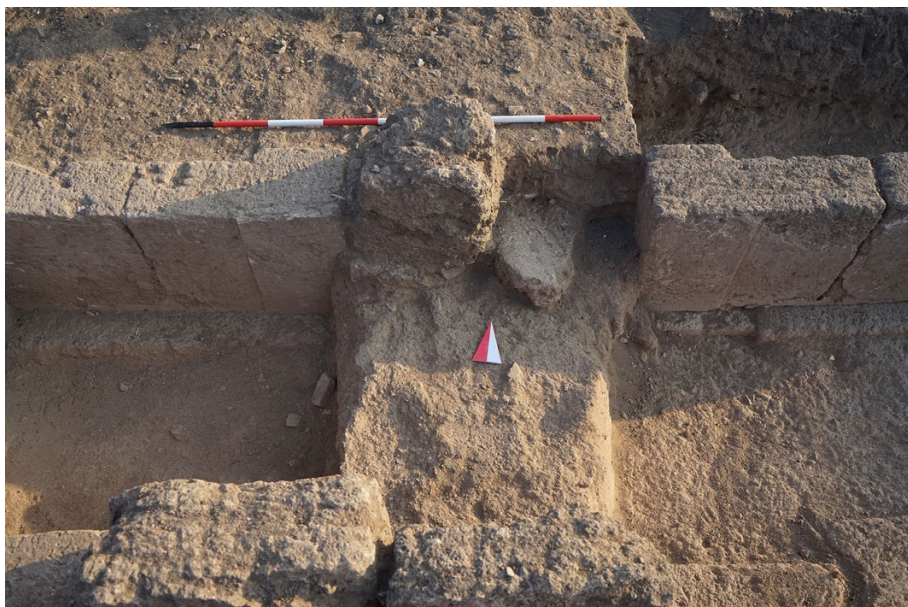
Fig. 12. Capo Colonna, area di scavo: restringimento del varco di accesso al settore recintato.

Sul rialzamento viene realizzato un restringimento del varco di accesso al recinto e una sorta di piano pavimentale con blocchi di recupero (fig. 12).

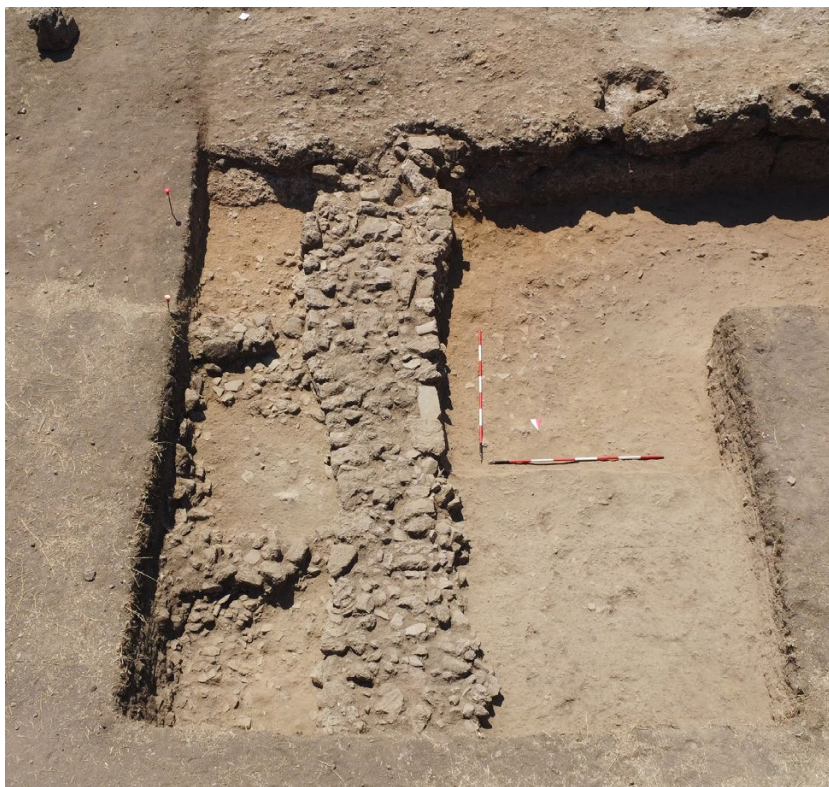
Fig. 13. Capo Colonna, area di scavo: massicciata tarda.

Al di sopra di questi livelli di obliterazione, sul lato orientale, viene realizzata una massicciata, costituita da elementi litici di forma irregolare e dimensioni variabili, posti in opera a secco (fig. 13).

La struttura, larga circa 1,5 m, si presenta con un andamento digradante da sud a nord; sul lato meridionale è in quota con la rasatura del banco di calcarenite (a quota 19,20), mentre su quello settentrionale raggiunge la quota di 18,30 circa slm,

proseguendo oltre il limite di scavo. La struttura sul lato meridionale fu innestata all'interno del banco di calcarenite, che in questo punto presenta un incasso di forma curvilinea. In adiacenza con il margine orientale della massiciata si collocano alcuni setti, orientati in senso est-ovest, paralleli e distanziati tra di loro, di cui non è stata messa in luce l'intera estensione, proseguendo oltre il limite orientale di scavo. La massiciata e le strutture si collocano in un *range* cronologico compreso tra la tarda età imperiale e l'epoca moderna; da un punto di vista funzionale sono di difficile inquadramento. Si potrebbe, infatti, trattare di una sorta di sistemazione per una rampa o, meno probabilmente, della fondazione di una struttura muraria.

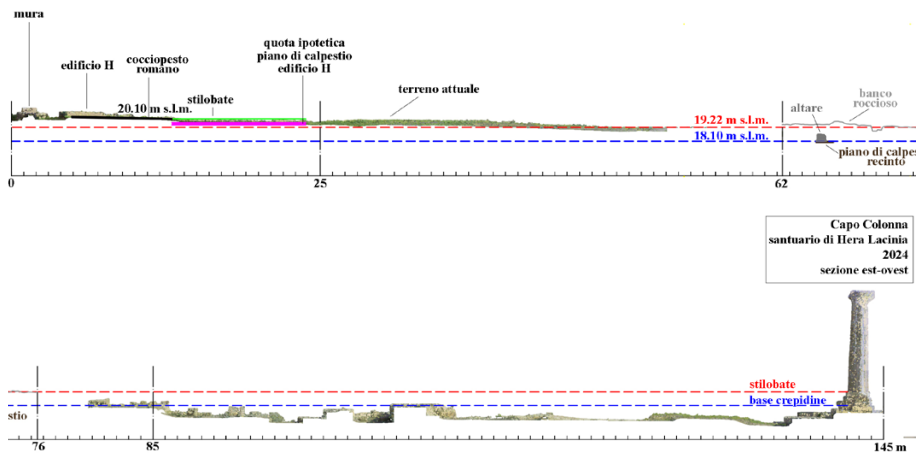
Fig. 16. Sezione est-ovest settore meridionale santuario Hera Lacinia: rapporto piani di calpestio tra l'edificio H, il tempio A e il recinto (elaborazione e restituzione dati laser scanner M. Silani).

a 19,62 m s.l.m e dunque 1,5 m più alta rispetto a quella del recinto e della crepidine del tempio A (fig. 16).
